ชื่อฝาย หาดเขียว ชื่อลำน้ำ แม่ปรง ลำน้ำสาขาของ แม่ฮ่อน/แม่นางาว ประเภทลำน้ำ ลำห้วย วันที่สำรวจ 29 พ.ย. 66  
หมู่บ้าน หมู่ที่ 07 หาดเขียว ตำบล บ้านโป่ง อำเภอ งาว จังหวัด ลำปาง  
ก่อสร้าง เมื่อปี พ.ศ. 2560 อายุฝาย 6 หน่วยงานรับผิดชอบ อบต.บ้านโป่ง ออกแบบเอง

ผลการตรวจสอบสภาพฝาย

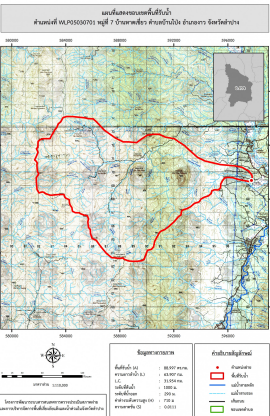
| พื้นที่รับน้ำของฝายและข้อมูลประกอบ | สภาพโดยรวมของฝายและแนวทางแก้ไขปรับปรุงเบื้องต้น |
|---|---|
| <div><p>แผนที่พื้นที่รับน้ำของฝาย<br/>จำนวนพื้นที่ WLP05030701 หมู่ที่ 7 บ้านฝาย ตำบลบ้านโป่ง อำเภอ งาว จังหวัดลำปาง</p><p>ข้อมูลพื้นที่รับน้ำของฝาย<br/>A = 88.997 ตารางกิโลเมตร<br/>L = 63.907 กิโลเมตร<br/>LC = 31.954 กิโลเมตร<br/>H = 710 เมตร<br/>s = 0.0111<br/>Return period = 100 ปี<br/>อัตราการไหลสูงสุด = 133.57 ลบ.ม./วินาที</p></div> | <p><b>สภาพโดยรวมของฝาย</b><br/>"เป็นฝาย คสล. ก่อสร้างเมื่อปี พ.ศ.2560 มีอายุ 6 ปี มีสภาพในแต่ละส่วนดังนี้ ส่วน Protection เหนือหน้า : ไม่มี ส่วนเหนือหน้า : ปกติสามารถใช้งานได้มีวัชพืชขึ้นน้อย ส่วนควบคุมน้ำ : ปกติสามารถใช้งานได้มีวัชพืชขึ้นน้อย ส่วนท้ายน้ำ : ปกติสามารถใช้งานได้มีวัชพืชขึ้นน้อย ส่วน Protection ท้ายน้ำ : ไม่มี ระบบส่งน้ำ : ไม่มี มีสภาพตะกอนหน้าฝาย : ปานกลาง"</p> <p><b>แนวทางแก้ไขปรับปรุงเบื้องต้น</b><br/>"มีสภาพโดยรวมปกติ ควรวางแผนการขุดลอก และกำจัดวัชพืชตามเวลาที่เหมาะสม"</p> |
