# การตรวจสอบสภาพฝายและแนวทางแก้ไขปรับปรุงเพื่อเพิ่มประสิทธิภาพฝาย ในจังหวัดลำปาง

รหัสฝายที่ : WLP05070103

ชื่อฝาย - ชื่อลำน้ำ ห้วยสร้อย ลำน้ำสาขาของ แม่น้ำจาง ประเภทลำน้ำ ลำห้วย วันที่สำรวจ 20 พ.ย. 66  
หมู่บ้าน หมู่ที่ 01 แม่แก้ว ตำบล บ้านอ้อน อำเภอ จาง จังหวัด ลำปาง  
ก่อสร้าง เมื่อปี พ.ศ. อายุฝาย มากกว่า 20 ปี หน่วยงานรับผิดชอบ อบต.บ้านอ้อน ออกแบบเอง

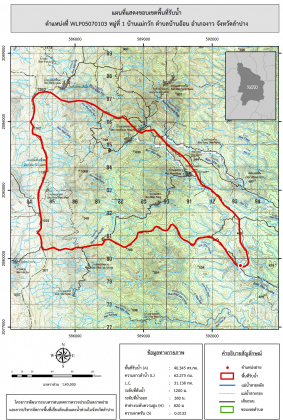
| พื้นที่รับน้ำของฝายและข้อมูลประกอบ | สภาพโดยรวมของฝายและแนวทางแก้ไขปรับปรุงเบื้องต้น |
|---|---|
| <p>ข้อมูลพื้นที่รับน้ำของฝาย</p> <p>A = 40.345 ตารางกิโลเมตร</p> <p>L = 62.275 กิโลเมตร</p> <p>LC = 31.138 กิโลเมตร</p> <p>H = 820 เมตร</p> <p>s = 0.0132</p> <p>Return period = 100 ปี</p> <p>อัตราการไหลสูงสุด = 81.13 ลบ.ม./วินาที</p> | <p>สภาพโดยรวมของฝาย</p> <p>"เป็นฝาย คสล. มีอายุมากกว่า 20 ปี มีสภาพในแต่ละส่วนดังนี้ ส่วน Protection เหนือน้ำ : ไม่มี ส่วนเหนือน้ำ : ไม่มี ส่วนควบคุมน้ำ : ปกติมีวัชพืชขึ้นปานกลาง ส่วนท้ายน้ำ : ปกติมีวัชพืชขึ้นปานกลาง ส่วน Protection ท้ายน้ำ : ไม่มี ระบบส่งน้ำ : ปกติมีวัชพืชขึ้นน้อย มีสภาพตะกอนหน้าฝาย : มาก"</p> <p>แนวทางแก้ไขปรับปรุงเบื้องต้น</p> <p>มีสภาพโดยรวมปกติ ควรวางแผนการขุดลอก และกำจัดวัชพืชตามเวลาที่เหมาะสม</p> |
