ชื่อฝาย ทุ่งอ้อน ชื่อลำน้ำ แม่ออน ลำน้ำสาขาของ แม่น้ำจาง ประเภทลำน้ำ ลำห้วย วันที่สำรวจ 20 พ.ย. 66
 หมู่บ้าน หมู่ที่ 03 อ่อนเหนือ ตำบล บ้านอ้อน อำเภอ งาว จังหวัด ลำปาง
 ก่อสร้าง เมื่อปี พ.ศ. 2535 อายุฝาย 31 หน่วยงานรับผิดชอบ อบต.บ้านอ้อน ออกแบบเอง

ผลการตรวจสอบสภาพฝาย

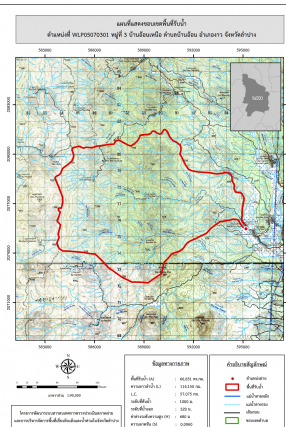
พื้นที่รับน้ำของฝายและข้อมูลประกอบ	สภาพโดยรวมของฝายและแนวทางแก้ไขปรับปรุงเบื้องต้น

<p>ข้อมูลพื้นที่รับน้ำของฝาย A = 66.851 ตารางกิโลเมตร L = 114.15 กิโลเมตร LC = 57.075 กิโลเมตร H = 680 เมตร s = 0.006 Return period = 100 ปี อัตราการไหลสูงสุด = 111.53 ลบ.ม./วินาที</p>	<p>สภาพโดยรวมของฝาย "เป็นฝาย คสล. ก่อสร้างเมื่อปี พ.ศ.2535 มีอายุ 31 ปี มีสภาพในแต่ละส่วนดังนี้ ส่วน Protection เหนือน้ำ : ไม่มี ส่วนเหนือน้ำ : ไม่มี ส่วนควบคุมน้ำ : มีการกัดเซาะ ทรุดตัวและแตกร้าวน้อย ส่วนท้ายน้ำ : มีการกัดเซาะ ทรุดตัว แตกร้าว และมีรูโพรงน้อย ส่วน Protection ท้ายน้ำ : ไม่มี ระบบส่งน้ำ : ปกติ มีสภาพตะกอนหน้าฝาย : ปานกลาง"</p> <p>แนวทางแก้ไขปรับปรุงเบื้องต้น มีสภาพโดยรวมยังพอใช้งานได้เนื่องจากสภาพฝายมีอายุการใช้งานค่อนข้างมากหากซ่อมแซมอาจไม่คุ้มค่า และอาจไม่ทันทานดังนั้นสามารถใช้งานต่อไปได้แต่หากเกิดความเสียหายเพิ่มเติมควรรื้อถอน และก่อสร้างใหม่ ระหว่างการใช้งานควรวางมาตรการขุดลอก และกำจัดวัชพืชตามเวลาที่เหมาะสม</p>
