ชื่อฝาย ห้วยลึก ชื่อลำน้ำ ห้วยอ่อน ลำน้ำสาขาของ แม่น้ำเงี้ยว ประเภทลำน้ำ ลำห้วย วันที่สำรวจ 20 พ.ย. 66
 หมู่บ้าน หมู่ที่ 04 ปงมะโอ ตำบล บ้านอ่อน อำเภอ งาว จังหวัด ลำปาง
 ก่อสร้าง เมื่อปี พ.ศ. อายุฝาย มากกว่า 15 ปี หน่วยงานรับผิดชอบ อบต.บ้านอ่อน ไซ้แบบมาตรฐาน : มข.2527

พิกัดฝาย			
X(UTM)	598006	Y(UTM)	2073494
ลักษณะทั่วไป			
ประเภทของสันฝาย : ฝายไหลตกตรง	ความสูงสันฝาย : 1.50 เมตร	ความยาวสันฝาย : 8.00 เมตร	
ประตูระบายน้ำ : มี	ชนิดบานประตู : บานตรง	ขนาด (กว้าง*สูง) : 1.50*1.50	จำนวน : 2 ชุด ชนิดเครื่องยกบาน : -
อาคารบังคับน้ำ : ไม่มี			
ระบบส่งน้ำ : ไม่มี	ลักษณะคลอง : -	ขนาดท้องคลองกว้าง : - เมตร	ความยาวประมาณ : - กิโลเมตรเมตร
ข้อมูลประวัติการซ่อม			
ปี พ.ศ.	รายการซ่อม	หน่วยงาน	หมายเหตุ

ผลการตรวจสอบสภาพฝาย

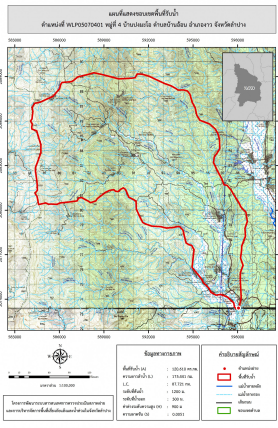
พื้นที่รับน้ำของฝายและข้อมูลประกอบ	สภาพโดยรวมของฝายและแนวทางแก้ไขปรับปรุงเบื้องต้น

<p>ข้อมูลพื้นที่รับน้ำของฝาย A = 120.61 ตารางกิโลเมตร L = 175.441 กิโลเมตร LC = 87.721 กิโลเมตร H = 900 เมตร s = 0.0051 Return period = 100 ปี อัตราการไหลสูงสุด = 161.77 ลบ.ม./วินาที</p>	<p>สภาพโดยรวมของฝาย "เป็นฝาย มข.2527 มีอายุมากกว่า 15 ปี มีสภาพในแต่ละส่วนดังนี้ ส่วน Protection เหนือน้ำ : ไม่มี ส่วนเหนือน้ำ : ไม่มี ส่วนควบคุมน้ำ : ปกติมีวัชพืชขึ้นน้อย แต่มีการรั่วซึมลอดใต้ตัวฝายปานกลาง ส่วนท้ายน้ำ : ปกติ ส่วน Protection ท้ายน้ำ : ไม่มี ระบบส่งน้ำ : ไม่มี มีสภาพตะกอนหน้าฝาย : ปานกลาง"</p> <p>แนวทางแก้ไขปรับปรุงเบื้องต้น มีสภาพโดยรวมยังพอใช้งานได้เนื่องจากสภาพฝายมีอายุการใช้งานค่อนข้างมาก และการซ่อมแซมการรั่วลอดใต้ฝายอาจไม่คุ้มค่า และอาจไม่ทันทานดังนั้นสามารถใช้งานต่อไปได้แต่หากเกิดความเสียหายเพิ่มเติมควรรื้อถอนและก่อสร้างใหม่ ระหว่างการใช้งานควรวางแผนการขุดลอก และกำจัดวัชพืชตามเวลาที่เหมาะสม</p>
