การตรวจสอบสภาพฝายและแนวทางแก้ไขปรับปรุงเพื่อเพิ่มประสิทธิภาพฝาย ในจังหวัดลำปาง

รหัสฝายที่ : WLP05070601

ชื่อฝาย ทุ่งน้อย ชื่อลำน้ำ ห้วยอ่อน ลำน้ำสาขาของ แม่น้ำจาง ประเภทลำน้ำ ลำห้วย วันที่สำรวจ 20 พ.ย. 66  
 หมู่บ้าน หมู่ที่ 06 อ่อนหัวทุ่ง ตำบล บ้านอ่อน อำเภอ งาว จังหวัด ลำปาง  
 ก่อสร้าง เมื่อปี พ.ศ. อายุฝาย มากกว่า 15 ปี หน่วยงานรับผิดชอบ ที่ว่าการอำเภองาว ใช้แบบมาตรฐาน : มข.2527

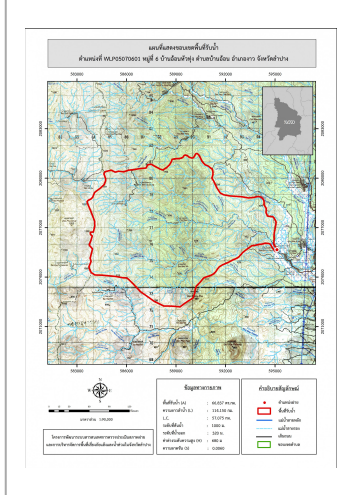
พื้นที่รับน้ำของฝายและข้อมูลประกอบ

ข้อมูลพื้นที่รับน้ำของฝาย  
 A = 66.837 ตารางกิโลเมตร  
 L = 114.15 กิโลเมตร  
 LC = 57.075 กิโลเมตร  
 H = 680 เมตร  
 s = 0.006  
 Return period = 100 ปี  
 อัตราการไหลสูงสุด = 111.52  
 ลบ.ม./วินาที
