ชื่อฝาย หุ่นยุง ชื่อลำน้ำ แม่กวัก ลำน้ำสาขาของ แม่น้ำจาง ประเภทลำน้ำ ลำห้วย วันที่สำรวจ 20 พ.ย. 66  
หมู่บ้าน หมู่ที่ 07 แม่กวักดอนแก้ว ตำบล บ้านอ้อน อำเภอ จาง จังหวัด ลำปาง  
ก่อสร้าง เมื่อปี พ.ศ. อายุฝาย มากกว่า 20 ปี หน่วยงานรับผิดชอบ อบต.บ้านอ้อน ออกแบบเอง

ผลการตรวจสอบสภาพฝาย

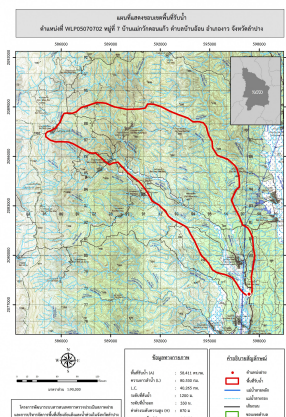
| พื้นที่รับน้ำของฝายและข้อมูลประกอบ | สภาพโดยรวมของฝายและแนวทางแก้ไขปรับปรุงเบื้องต้น |
|---|---|
| <div><p>พื้นที่รับน้ำของฝายและข้อมูลประกอบ</p><p>ข้อมูลพื้นที่รับน้ำของฝาย</p><p>A = 58.411 ตารางกิโลเมตร</p><p>L = 80.53 กิโลเมตร</p><p>LC = 40.265 กิโลเมตร</p><p>H = 870 เมตร</p><p>s = 0.0108</p><p>Return period = 100 ปี</p><p>อัตราการไหลสูงสุด = 102.44 ลบ.ม./วินาที</p></div> | <p><b>สภาพโดยรวมของฝาย</b></p> <p>"เป็นฝาย คสล. มีอายุมากกว่า 20 ปี มีสภาพในแต่ละส่วนดังนี้ ส่วน Protection เหนือน้ำ : ไม่มี ส่วนเหนือน้ำ : ไม่มี ส่วนควบคุมน้ำ : ปกติมีวัชพืชขึ้นน้อย ส่วนท้ายน้ำ : มีการกัดเซาะ ทรุดตัว แตกร้าว รั่ว มีรูโหว่ และมีการเคลื่อนตัวปานกลาง (มีการปรับปรุงไปเมื่อปี พ.ศ.2566) ยังไม่หมดประกันงานก่อสร้าง ส่วน Protection ท้ายน้ำ : ไม่มี ระบบส่งน้ำ : ปกติมีวัชพืชขึ้นน้อย มีสภาพตะกอนหน้าฝาย : ปานกลาง"</p> <p><b>แนวทางแก้ไขปรับปรุงเบื้องต้น</b></p> <p>มีสภาพโดยรวมยังพอใช้งานได้เนื่องจากเพิ่งปรับปรุงแล้วเสร็จยังไม่หมดประกันงานก่อสร้าง สามารถใช้งานต่อไปได้แต่หากเกิดความเสียหายเพิ่มเติมควรรื้อถอน และก่อสร้างใหม่ ระหว่างการใช้งานควรวางมาตรการขุดลอก และกำจัดวัชพืชตามเวลาที่เหมาะสม</p> |
