ชื่อฝาย - ชื่อลำน้ำ แม่เมือง ลำน้ำสาขาของ แม่แหง ประเภทลำน้ำ ลำห้วย วันที่สำรวจ 30 พ.ย. 66
 หมู่บ้าน หมู่ที่ 01 แห่งเหนือ ตำบล บ้านแหง อำเภอ งาว จังหวัด ลำปาง
 ก่อสร้าง เมื่อปี พ.ศ. 2563 อายุฝาย 3 หน่วยงานรับผิดชอบ อบต.บ้านแหง ไซ้แบบมาตรฐาน : มข.2527

ผลการตรวจสอบสภาพฝาย

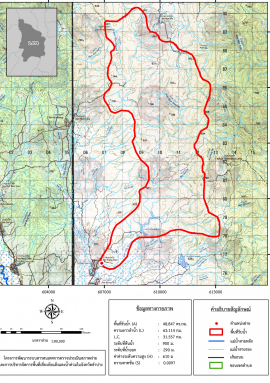
<p>ข้อมูลพื้นที่รับน้ำของฝาย</p> <p>A = 48.847 ตารางกิโลเมตร L = 63.114 กิโลเมตร LC = 31.557 กิโลเมตร H = 610 เมตร s = 0.0097</p> <p>Return period = 100 ปี อัตราการไหลสูงสุด = 91.52 ลบ.ม./วินาที</p>	<p>สภาพโดยรวมของฝาย</p> <p>"เป็นฝาย มข.2527 ก่อสร้างเมื่อปี พ.ศ.2563 มีอายุ 3 ปี มีสภาพในแต่ละส่วนดังนี้ ส่วน Protection เหนือหน้า : ไม่มี ส่วนเหนือหน้า : ไม่มี ส่วนควบคุมน้ำ : ปกติมีวัชพืชขึ้นน้อย ส่วนท้ายน้ำ : ปกติสามารถใช้งานได้ ส่วน Protection ท้ายน้ำ : ไม่มี ระบบส่งน้ำ : ไม่มี มีสภาพตะกอนหน้าฝาย : น้อย"</p> <p>แนวทางแก้ไขปรับปรุงเบื้องต้น</p> <p>มีสภาพโดยรวมปกติ ควรวางแผนการขุดลอก และกำจัดวัชพืชตามเวลาที่เหมาะสม</p>
