ชื่อฝาย - ชื่อลำน้ำ แม่เมือง ลำน้ำสาขาของ แม่เหง/แม่ปางาว ประเภทลำน้ำ ลำห้วย วันที่สำรวจ 30 พ.ย. 66
 หมู่บ้าน หมู่ที่ 01 แหงเหนือ ตำบล บ้านแหง อำเภอ งาว จังหวัด ลำปาง
 ก่อสร้าง เมื่อปี พ.ศ. อายุฝาย มากกว่า 20 ปี หน่วยงานรับผิดชอบ ที่ว่าการอำเภอ งาว ใช้แบบมาตรฐาน : มข.2527

พิกัดฝาย			
X(UTM)	606648	Y(UTM)	2076186
ลักษณะทั่วไป			
ประเภทของสันฝาย : ฝายไหลตกตรง	ความสูงสันฝาย : 1.80 เมตร	ความยาวสันฝาย : 15.00 เมตร	
ประตูระบายน้ำ : ไม่มี	ชนิดบานประตู : -	ขนาด (กว้าง*สูง) : -	จำนวน : - ชุด ชนิดเครื่องยกบาน : -
อาคารบังคับน้ำ : ไม่มี			
ระบบส่งน้ำ : ไม่มี	ลักษณะคลอง : -	ขนาดท้องคลองกว้าง : - เมตร	ความยาวประมาณ : - กิโลเมตร
ข้อมูลประวัติการซ่อม			
ปี พ.ศ.	รายการซ่อม	หน่วยงาน	หมายเหตุ

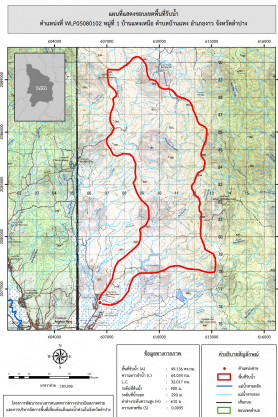
<p>ข้อมูลพื้นที่รับน้ำของฝาย</p> <p>A = 49.136 ตารางกิโลเมตร L = 64.034 กิโลเมตร LC = 32.017 กิโลเมตร H = 610 เมตร s = 0.0095</p> <p>Return period = 100 ปี</p> <p>อัตราการไหลสูงสุด = 91.86 ลบ.ม./วินาที</p>	<p>สภาพโดยรวมของฝาย</p> <p>"เป็นฝาย มข.2527 มีอายุมากกว่า 20 ปี มีสภาพในแต่ละส่วนดังนี้ ส่วน Protection เหนือน้ำ : ไม่มี ส่วนเหนือน้ำ : ไม่มี ส่วนควบคุมน้ำ : มีการกัดเซาะ และทรุดตัวน้อยสภาพโดยรวมปกติมีวัชพืชขึ้นน้อย ส่วนท้ายน้ำ : ปกติมีวัชพืชขึ้นน้อย ส่วน Protection ท้ายน้ำ : ไม่มี ระบบส่งน้ำ : ไม่มี มีสภาพตะกอนหน้าฝาย : ปานกลาง"</p> <p>แนวทางแก้ไขปรับปรุงเบื้องต้น</p> <p>มีสภาพโดยรวมปกติ ควรวางมาตรการขุดลอก และกำจัดวัชพืชตามเวลาที่เหมาะสม มีการกัดเซาะช่วงรอยต่อด้านเหนือน้ำกับส่วนควบคุมน้ำ ควรก่อสร้างโดยใช้หินเรียงกล่อ่งเกเบี่ยงบริเวณด้านเหนือน้ำ และด้านท้ายน้ำเพื่อป้องกันการกัดเซาะซึ่งอาจส่งผลกระทบต่อตัวฝาย</p>
