ชื่อฝาย - ชื่อลำน้ำ แม่แห่ง ลำน้ำสาขาของ แม่น้ำจาง ประเภทลำน้ำ ลำห้วย วันที่สำรวจ 30 พ.ย. 66  
 หมู่บ้าน หมู่ที่ 07 แห่งเหนือ ตำบล บ้านแหง อำเภอ จาง จังหวัด ลำปาง  
 ก่อสร้าง เมื่อปี พ.ศ. 2562 อายุฝาย 4 หน่วยงานรับผิดชอบ อบต.บ้านแหง ใช้แบบมาตรฐาน : มข.2527

ผลการตรวจสอบสภาพฝาย

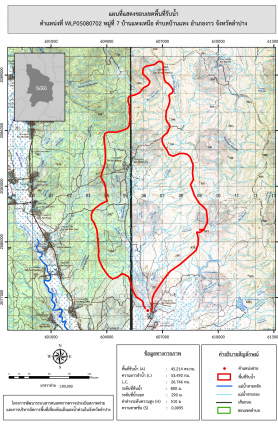
พื้นที่รับน้ำของฝายและข้อมูลประกอบ	สภาพโดยรวมของฝายและแนวทางแก้ไขปรับปรุงเบื้องต้น

<p>ข้อมูลพื้นที่รับน้ำของฝาย</p> <p>A = 45.214 ตารางกิโลเมตร</p> <p>L = 53.492 กิโลเมตร</p> <p>LC = 26.746 กิโลเมตร</p> <p>H = 510 เมตร</p> <p>s = 0.0095</p> <p>Return period = 100 ปี</p> <p>อัตราการไหลสูงสุด = 87.17 ลบ.ม./วินาที</p>	<p>สภาพโดยรวมของฝาย</p> <p>"เป็นฝาย มข.2527 ก่อสร้างเมื่อปี พ.ศ.2562 มีอายุ 4 ปี มีสภาพในแต่ละส่วนดังนี้ ส่วน Protection เหนือน้ำ : ไม่มี ส่วนเหนือน้ำ : ไม่มี ส่วนควบคุมน้ำ : ปกติมีวัชพืชขึ้นน้อย ส่วนท้ายน้ำ : ปกติสามารถใช้งานได้ มีเศษกิ่งไม้มาติดปานกลาง ส่วน Protection ท้ายน้ำ : ไม่มี ระบบส่งน้ำ : ไม่มี มีสภาพตะกอนหน้าฝาย : น้อย"</p> <p>แนวทางแก้ไขปรับปรุงเบื้องต้น</p> <p>มีสภาพโดยรวมปกติ ควรวางแผนการขุดลอก และกำจัดวัชพืชตามเวลาที่เหมาะสม</p>
