ชื่อฝาย - ชื่อลำน้ำ แม่หวด ลำน้ำสาขาของ แม่น้ำจาง ประเภทลำน้ำ ลำห้วย วันที่สำรวจ 4 ธ.ค. 66
 หมู่บ้าน หมู่ที่ 03 ห้วยทาก ตำบล บ้านหวด อำเภอ จาง จังหวัด ลำปาง
 ก่อสร้าง เมื่อปี พ.ศ. 2565 อายุฝาย 1 หน่วยงานรับผิดชอบ อบต.บ้านหวด ออกแบบเอง

ลักษณะทั่วไป			
ประเภทของสันฝาย : ฝายสันนวม	ความสูงสันฝาย : 1.50 เมตร	ความยาวสันฝาย : 19.00 เมตร	
ประตูระบายน้ำ : มี	ชนิดบานประตู : บานตรง	ขนาด (กว้าง*สูง) : 1.20*1.00	จำนวน : 2 ชุด ชนิดเครื่องยกบาน : -
อาคารบังคับน้ำ : ไม่มี			
ระบบส่งน้ำ : ไม่มี	ลักษณะคลอง : -	ขนาดท่อคลองกว้าง : - เมตร	ความยาวประมาณ : - กิโลเมตรเมตร

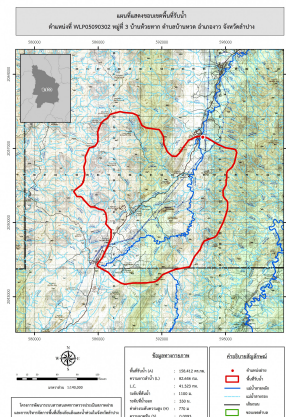
พื้นที่รับน้ำของฝายและข้อมูลประกอบ	สภาพโดยรวมของฝายและแนวทางแก้ไขปรับปรุงเบื้องต้น

<p>ข้อมูลพื้นที่รับน้ำของฝาย A = 158.412 ตารางกิโลเมตร L = 82.646 กิโลเมตร LC = 41.323 กิโลเมตร H = 770 เมตร s = 0.0093 Return period = 100 ปี อัตราการไหลสูงสุด = 192.1 ลบ.ม./วินาที</p>	<p>สภาพโดยรวมของฝาย</p> <p>"เป็นฝาย คสล. ก่อสร้างเมื่อปี พ.ศ.2565 มีอายุ 1 ปี มีสภาพในแต่ละส่วนดังนี้ ส่วน Protection เหนือน้ำ : ไม่มี ส่วนเหนือน้ำ : ปกติมีวัชพืชขึ้นน้อย ส่วนควบคุมน้ำ : ปกติ ส่วนท้ายน้ำ : ปกติ ส่วน Protection ท้ายน้ำ : ไม่มี ระบบส่งน้ำ : ไม่มี มีสภาพตะกอนหน้าฝาย : น้อย"</p> <p>แนวทางแก้ไขปรับปรุงเบื้องต้น</p> <p>"มีสภาพโดยรวมปกติ ควรวางมาตรการขุดลอก และกำจัดวัชพืชตามเวลาที่เหมาะสม"</p>
