ชื่อฝาย - ชื่อลำน้ำ ห้วยสิน ลำน้ำสาขาของ แม่น้ำ/แม่น้ำงาว ประเภทลำน้ำ ลำห้วย วันที่สำรวจ 4 ธ.ค. 66  
 หมู่บ้าน หมู่ที่ 06 ใหม่ธานี ตำบล บ้านหวด อำเภอ งาว จังหวัด ลำปาง  
 ก่อสร้าง เมื่อปี พ.ศ. 2560 อายุฝาย 6 หน่วยงานรับผิดชอบ อบต.บ้านหวด ออกแบบเอง

ลักษณะทั่วไป			
ประเภทของสันฝาย : ฝายไหลตกตรง	ความสูงสันฝาย : 1.20 เมตร	ความยาวสันฝาย : 8.00 เมตร	
ประตูระบายน้ำ : ไม่มี	ชนิดบานประตู : -	ขนาด (กว้าง*สูง) : -	จำนวน : - ชุด ชนิดเครื่องยกบาน : -
อาคารบังคับน้ำ : ไม่มี			
ระบบส่งน้ำ : ไม่มี	ลักษณะคลอง : -	ขนาดท้องคลองกว้าง : - เมตร	ความยาวประมาณ : - กิโลเมตรเมตร

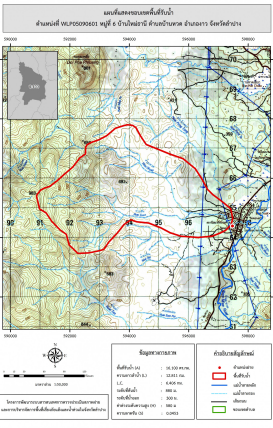
พื้นที่รับน้ำของฝายและข้อมูลประกอบ	สภาพโดยรวมของฝายและแนวทางแก้ไขปรับปรุงเบื้องต้น

<p>ข้อมูลพื้นที่รับน้ำของฝาย</p> <p>A = 16.1 ตารางกิโลเมตร</p> <p>L = 12.811 กิโลเมตร</p> <p>LC = 6.406 กิโลเมตร</p> <p>H = 580 เมตร</p> <p>s = 0.0453</p> <p>c = 0.2</p> <p>I = 60 มิลลิเมตร/ชั่วโมง</p> <p>Return period = 100 ปี</p> <p>อัตราการไหลสูงสุด = 53.71 ลบ.ม./วินาที</p>	<p><b>สภาพโดยรวมของฝาย</b></p> <p>"เป็นฝาย คสล. ก่อสร้างเมื่อปี พ.ศ.2560 มีอายุ 6 ปี มีสภาพในแต่ละส่วนดังนี้ ส่วน Protection เหนือหน้า : ไม่มี ส่วนเหนือหน้า : ไม่มี ส่วนควบคุมน้ำ : ถูกกัดเซาะได้รับความเสียหายด้านข้างถูกกัดเซาะขาดแต่ตัวโครงสร้างฝายยังสามารถใช้งานได้ ส่วนท้ายน้ำ : ปกติสามารถใช้งานได้ ส่วน Protection ท้ายน้ำ : ไม่มี ระบบส่งน้ำ : ไม่มี มีสภาพตะกอนหน้าฝาย : ปานกลาง"</p> <p><b>แนวทางแก้ไขปรับปรุงเบื้องต้น</b></p> <p>มีสภาพโดยรวมปกติการกัดเซาะที่เกิดขึ้นควรปรับปรุงโดยการบดอัดส่วนที่ขาดใหม่ และก่อสร้างผนังป้องกันการกัดเซาะโดยใช้หินเรียงในร่องเกเป็นเพื่อบริเวณผลกระทบกับส่วนควบคุมน้ำ ระหว่างการใช้งานควรวางมาตรการขุดลอก และกำจัดวัชพืชตามเวลาที่เหมาะสม</p>
