ชื่อฝาย หุ่นหลวง ชื่อลำน้ำ แม่ตีบ ลำน้ำสาขาของ แม่น้ำจาว ประเภทลำน้ำ ลำห้วย วันที่สำรวจ 6 ธ.ค. 66
 หมู่บ้าน หมู่ที่ 03 น้ำหลง ตำบล แม่ตีบ อำเภอ งาว จังหวัด ลำปาง
 ก่อสร้าง เมื่อปี พ.ศ. อายุฝาย มากกว่า 10 ปี หน่วยงานรับผิดชอบ อบต.แม่ตีบ ไซ้แบบมาตรฐาน : กรมชลประทาน

ลักษณะทั่วไป			
ประเภทของสันฝาย : ฝายประตुरะบาย	ความสูงสันฝาย : 2.00 เมตร	ความยาวสันฝาย : 22.00 เมตร	
ประตुरะบายน้ำ : มี	ชนิดบานประตู : บานตรง	ขนาด (กว้าง*สูง) : 2.00*2.00	จำนวน : 7 ชุด
อาคารบังคับน้ำ : มี	แบบเปิด : ฝั้งซ้าย	ชนิดบานประตู : บานตรง	ชนิดเครื่องยกบาน : เครื่องกว้านคันชัก
ระบบส่งน้ำ : มี	ลักษณะคลอง : คลองดิน	ขนาดท้องคลองกว้าง : 1.50 เมตร	ความยาวประมาณ : 3.00 กิโลเมตรเมตร

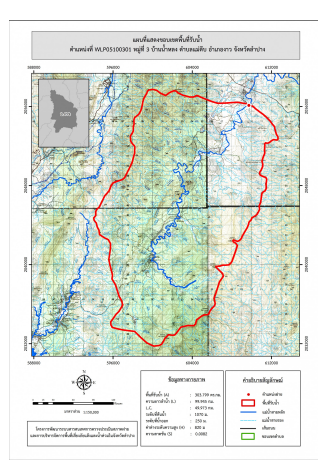
พื้นที่รับน้ำของฝายและข้อมูลประกอบ สภาพโดยรวมของฝายและแนวทางแก้ไขปรับปรุงเบื้องต้น

ข้อมูลพื้นที่รับน้ำของฝาย
 A = 303.799 ตารางกิโลเมตร
 L = 99.945 กิโลเมตร
 LC = 49.973 กิโลเมตร
 H = 820 เมตร
 s = 0.0082
 Return period = 100 ปี
 อัตราการไหลสูงสุด = 289.56 ลบ.ม./วินาที
