# การตรวจสภาพฝายและแนวทางแก้ไขปรับปรุงเพื่อเพิ่มประสิทธิภาพฝาย ในจังหวัดลำปาง

รหัสฝายที่ : WLP06020301

ชื่อฝาย ห้วยบ้าน ชื่อลำน้ำ ห้วยนาค ลำน้ำสาขาของ แม่น้ำวัง ประเภทลำน้ำ ลำห้วย วันที่สำรวจ 7 พ.ย. 66  
หมู่บ้าน หมู่ที่ 03 สาพะ ตำบล บ้านสา อำเภอ แจ้ห่ม จังหวัด ลำปาง  
ก่อสร้าง เมื่อปี พ.ศ. อายุฝาย มากกว่า 15 ปี หน่วยงานรับผิดชอบ ที่ว่าการอำเภอแจ้ห่ม ใช้แบบมาตรฐาน : มข.2527

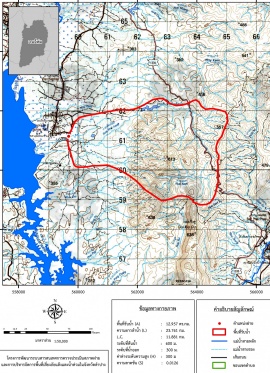
| พื้นที่รับน้ำของฝายและข้อมูลประกอบ | สภาพโดยรวมของฝายและแนวทางแก้ไขปรับปรุงเบื้องต้น |
|---|---|
| <div><p>พื้นที่รับน้ำของฝาย</p><p>A = 12.957 ตารางกิโลเมตร</p><p>L = 23.761 กิโลเมตร</p><p>LC = 11.881 กิโลเมตร</p><p>H = 300 เมตร</p><p>s = 0.0126</p><p>c = 0.2</p><p>I = 25 มิลลิเมตร/ชั่วโมง</p><p>Return period = 100 ปี</p><p>อัตราการไหลสูงสุด = 18.01 ลบ.ม./วินาที</p></div> | <p>สภาพโดยรวมของฝาย</p> <p>"เป็นฝาย มข.2527 มีอายุมากกว่า 20 ปี มีสภาพในแต่ละส่วนดังนี้ ส่วน Protection เหนือน้ำ : ไม่มี ส่วนเหนือน้ำ : ไม่มี ส่วนควบคุมน้ำ : ปกติมีวัชพืชขึ้นน้อย ส่วนท้ายน้ำ : ปกติมีวัชพืชขึ้นน้อย ส่วน Protection ท้ายน้ำ : ไม่มี ระบบส่งน้ำ : ปกติมีวัชพืชขึ้นน้อย มีสภาพตะกอนหน้าฝาย : ปานกลาง"</p> <p>แนวทางแก้ไขปรับปรุงเบื้องต้น</p> <p>มีสภาพโดยรวมปกติ ควรวางแผนการขุดลอก และกำจัดวัชพืชตามเวลาที่เหมาะสม</p> |
