ชื่อฝาย - ชื่อลำน้ำ ห้วยแหนด ลำน้ำสาขาของ แม่น้ำวัง ประเภทลำน้ำ ลำห้วย วันที่สำรวจ 7 พ.ย. 66
 หมู่บ้าน หมู่ที่ 03 สาแพะ ตำบล บ้านสา อำเภอ แจ้ห่ม จังหวัด ลำปาง
 ก่อสร้าง เมื่อปี พ.ศ. อายุฝาย มากกว่า 15 ปี หน่วยงานรับผิดชอบ ที่ว่าการอำเภอแจ้ห่ม ใช้แบบมาตรฐาน : มข.2527

ผลการตรวจสอบสภาพฝาย

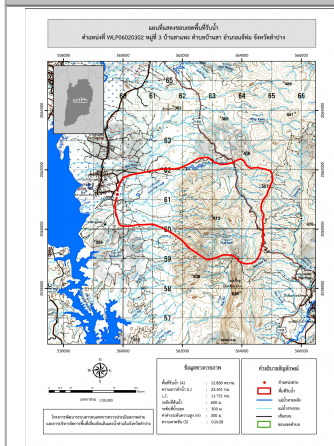
พื้นที่รับน้ำของฝายและข้อมูลประกอบ

ข้อมูลพื้นที่รับน้ำของฝาย
 A = 12.88 ตารางกิโลเมตร
 L = 23.501 กิโลเมตร
 LC = 11.751 กิโลเมตร
 H = 300 เมตร
 s = 0.0128
 c = 0.2
 I = 25 มิลลิเมตร/ชั่วโมง
 Return period = 100 ปี
 อัตราการไหลสูงสุด = 17.9 ลบ.ม./วินาที
