ชื่อฝาย ทุ่งน้อย ชื่อลำน้ำ ห้วยแหนด ลำน้ำสาขาของ แม่น้ำวัง ประเภทลำน้ำ ลำห้วย วันที่สำรวจ 7 พ.ย. 66
 หมู่บ้าน หมู่ที่ 03 สาแพะ ตำบล บ้านสา อำเภอ แจ้ห่ม จังหวัด ลำปาง
 ก่อสร้าง เมื่อปี พ.ศ. 2566 อายุฝาย 1 หน่วยงานรับผิดชอบ เทศบาลตำบลบ้านสา ออกแบบเอง

ลักษณะทั่วไป			
ประเภทของสันฝาย : ฝายสันมน	ความสูงสันฝาย : 1.50 เมตร	ความยาวสันฝาย : 5 เมตร	
ประตูระบายน้ำ : ไม่มี	ชนิดบานประตู : -	ขนาด (กว้าง*สูง) : -	จำนวน : - ชุด ชนิดเครื่องยกบาน : -
อาคารบังคับน้ำ : มี	แบบเปิด : ฝั้งซ้าย	ชนิดบานประตู : -	ชนิดเครื่องยกบาน : -
ระบบส่งน้ำ : มี	ลักษณะคลอง : คลองดิน	ขนาดท้องคลองกว้าง : 1.00 เมตร	ความยาวประมาณ : 0.30 กิโลเมตรเมตร

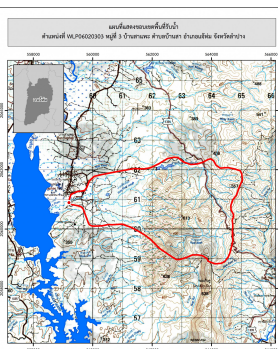
พื้นที่รับน้ำของฝายและข้อมูลประกอบ	สภาพโดยรวมของฝายและแนวทางแก้ไขปรับปรุงเบื้องต้น

<p>ข้อมูลพื้นที่รับน้ำของฝาย A = 13.173 ตารางกิโลเมตร L = 24.241 กิโลเมตร LC = 12.121 กิโลเมตร H = 300 เมตร s = 0.0124 c = 0.2 I = 25 มิลลิเมตร/ชั่วโมง Return period = 100 ปี อัตราการไหลสูงสุด = 18.31 ลบ.ม./วินาที</p>	<p>สภาพโดยรวมของฝาย</p> <p>"เป็นฝาย คสล. สันมนก่อสร้างเมื่อปี พ.ศ.2566 มีอายุ 1 ปี มีสภาพในแต่ละส่วนดังนี้ ส่วน Protection เหนือน้ำ : ไม่มี ส่วนเหนือน้ำ : ถูกกัดเซาะด้านข้างพังเสียหายผนังด้านข้างขาดไม่สามารถเก็บน้ำได้ ส่วนควบคุมน้ำ : ถูกกัดเซาะพังเสียหายด้านข้างถูกกัดเซาะขาด ส่วนท้ายน้ำ : ถูกกัดเซาะพังเสียหายด้านข้างถูกกัดเซาะขาด ส่วน Protection ท้ายน้ำ : ไม่มี ระบบส่งน้ำ : ปกติมีวัชพืชขึ้นน้อย มีสภาพตะกอนหน้าฝาย : น้อย"</p> <p>แนวทางแก้ไขปรับปรุงเบื้องต้น</p> <p>ควรได้รับการซ่อมแซมโดยเร่งด่วนโดยการบดอัดคันด้านข้างใหม่ และก่อสร้างผนังป้องกันตลิ่งทั้งด้านเหนือน้ำ และท้ายน้ำโดยใช้หินเรียงในร่องเกยเบี่ยงเพื่อป้องกันการกัดเซาะ</p>
