ชื่อฝาย - ชื่อลำน้ำ ห้วยแก้ว ลำน้ำสาขาของ แม่น้ำวัง ประเภทลำน้ำ ลำห้วย วันที่สำรวจ 7 พ.ย. 66
 หมู่บ้าน หมู่ที่ 07 สาแพะเหนือ ตำบล บ้านสา อำเภอ แจ้ห่ม จังหวัด ลำปาง
 ก่อสร้าง เมื่อปี พ.ศ. อายุฝาย มากกว่า 20 ปี หน่วยงานรับผิดชอบ ที่ว่าการอำเภอแจ้ห่ม ใช้แบบมาตรฐาน : มข.2527

ลักษณะทั่วไป			
ประเภทของสันฝาย : ฝายไหลตกรตรง	ความสูงสันฝาย : 1.20 เมตร	ความยาวสันฝาย : 12.00 เมตร	
ประตูระบายน้ำ : ไม่มี	ชนิดบานประตู : -	ขนาด (กว้าง*สูง) : -	จำนวน : - ชุด ชนิดเครื่องยกบาน : -
อาคารบังคับน้ำ : ไม่มี	แบบเปิด : ฝั่งซ้าย	ชนิดบานประตู : บานตรง	ชนิดเครื่องยกบาน : -
ระบบส่งน้ำ : มี	ลักษณะคลอง : คลองดิน	ขนาดท้องคลองกว้าง : 1.00 เมตร	ความยาวประมาณ : 0.50 กิโลเมตร

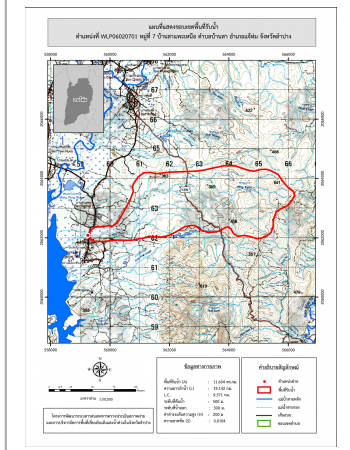
พื้นที่รับน้ำของฝายและข้อมูลประกอบ

ข้อมูลพื้นที่รับน้ำของฝาย
 A = 11.604 ตารางกิโลเมตร
 L = 19.142 กิโลเมตร
 LC = 9.571 กิโลเมตร
 H = 200 เมตร
 s = 0.0104
 c = 0.2
 I = 30 มิลลิเมตร/ชั่วโมง
 Return period = 100 ปี
 อัตราการไหลสูงสุด = 19.36
 ลบ.ม./วินาที
