ชื่อฝาย ทุ่งหลวง ชื่อลำน้ำ ห้วยแก้ว ลำน้ำสาขาของ แม่น้ำวัง ประเภทลำน้ำ ลำห้วย วันที่สำรวจ 7 พ.ย. 66
 หมู่บ้าน หมู่ที่ 07 สาแพะเหนือ ตำบล บ้านสา อำเภอ แจ้ห่ม จังหวัด ลำปาง
 ก่อสร้าง เมื่อปี พ.ศ. อายุฝาย มากกว่า 10 ปี หน่วยงานรับผิดชอบ เทศบาลตำบลบ้านสา ออกแบบเอง

ผลการตรวจสอบสภาพฝาย

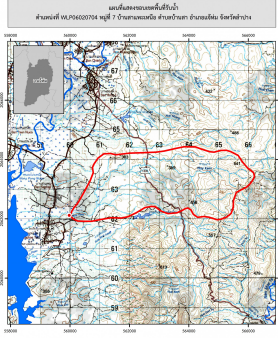
พื้นที่รับน้ำของฝายและข้อมูลประกอบ	สภาพโดยรวมของฝายและแนวทางแก้ไขปรับปรุงเบื้องต้น

<p>ข้อมูลพื้นที่รับน้ำของฝาย</p> <p>A = 11.237 ตารางกิโลเมตร L = 18.268 กิโลเมตร LC = 9.134 กิโลเมตร H = 200 เมตร s = 0.0109 c = 0.2 I = 30 มิลลิเมตร/ชั่วโมง Return period = 100 ปี อัตราการไหลสูงสุด = 18.74 ลบ.ม./วินาที</p>	<p>สภาพโดยรวมของฝาย</p> <p>"เป็นฝาย คสล. มีอายุมากกว่า 20 ปี มีสภาพในแต่ละส่วนดังนี้ ส่วน Protection เหนือน้ำ : ไม่มี ส่วนเหนือน้ำ : ปกติมีวัชพืชขึ้นน้อย ส่วนควบคุมน้ำ : ปกติมีวัชพืชขึ้นน้อย ส่วนท้ายน้ำ : ปกติมีวัชพืชขึ้นน้อย ส่วน Protection ท้ายน้ำ : ไม่มี ระบบส่งน้ำ : ไม่มี มีสภาพตะกอนหน้าฝาย : ปานกลาง"</p> <p>แนวทางแก้ไขปรับปรุงเบื้องต้น</p> <p>"มีสภาพโดยรวมปกติ ควรวางมาตรการขุดลอก และกำจัดวัชพืชตามเวลาที่เหมาะสม"</p>
