การตรวจสอบสภาพฝายและแนวทางแก้ไขปรับปรุงเพื่อเพิ่มประสิทธิภาพฝาย ในจังหวัดลำปาง

รหัสฝายที่ : WLP06020706

ชื่อฝาย ห้วยหลวง ชื่อลำน้ำ ห้วยแก้ว ลำน้ำสาขาของ แม่น้ำวัง ประเภทลำน้ำ ลำห้วย วันที่สำรวจ 7 พ.ย. 66  
หมู่บ้าน หมู่ที่ 07 สาแพะเหนือ ตำบล บ้านสา อำเภอ แจ้ห่ม จังหวัด ลำปาง  
ก่อสร้าง เมื่อปี พ.ศ. อายุฝาย มากกว่า 20 ปี หน่วยงานรับผิดชอบ เทศบาลตำบลบ้านสา ออกแบบเอง

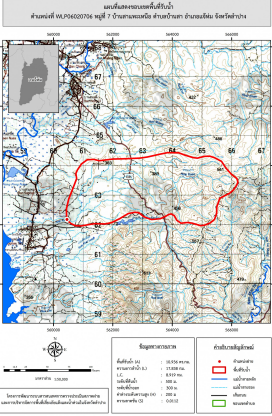
| พื้นที่รับน้ำของฝายและข้อมูลประกอบ | สภาพโดยรวมของฝายและแนวทางแก้ไขปรับปรุงเบื้องต้น |
|---|---|
| <p>ข้อมูลพื้นที่รับน้ำของฝาย</p> <p>A = 10.936 ตารางกิโลเมตร</p> <p>L = 17.838 กิโลเมตร</p> <p>LC = 8.919 กิโลเมตร</p> <p>H = 200 เมตร</p> <p>s = 0.0112</p> <p>c = 0.2</p> <p>I = 30 มิลลิเมตร/ชั่วโมง</p> <p>Return period = 100 ปี</p> <p>อัตราการไหลสูงสุด = 18.24 ลบ.ม./วินาที</p> | <p>สภาพโดยรวมของฝาย</p> <p>"เป็นฝาย คลส. มีอายุมากกว่า 20 ปี</p> <p>มีสภาพพังเสียหายหมดสภาพปัจจุบันใช้กระสอบทรายกั้นน้ำทดแทน ระบบส่งน้ำ : ปกติมีวัชพืชขึ้นน้อย ยังสามารถใช้งานได้ มีสภาพตะกอนหน้าฝาย : ปานกลาง"</p> <p>แนวทางแก้ไขปรับปรุงเบื้องต้น</p> <p>"ควรรื้อถอน และก่อสร้างใหม่โดยให้พิจารณาจาก 4 ส่วนดังนี้</p> <ol style="list-style-type: none"><li>1.มีรูปแบบของฝายให้เหมาะสมกับลักษณะภูมิประเทศ ความลาดชันและปริมาณตะกอนในลำน้ำ</li><li>2.ความยาวสันฝายไม่น้อยกว่าความกว้างลำน้ำเดิม</li><li>3.ความสูงสันฝายเหมาะสมไม่ทำให้น้ำล้นตลิ่งในช่วงน้ำหลาก</li><li>4.อาคารสลายพลังงานด้านหลังตัวฝายสามารถลดพลังงานของน้ำไม่ทำให้เกิดการกัดเซาะท้ายฝาย"</li></ol> |
