ชื่อฝาย หุ่นไร่ หุ่นโป่ง ชื่อลำน้ำ แม่สอย ลำน้ำสาขาของ แม่น้ำวัง ประเภทลำน้ำ แม่น้ำสาขา วันที่สำรวจ 8 พ.ย. 66  
หมู่บ้าน หมู่ที่ 04 หุ่นคา ตำบล แม่สุก อำเภอ แจ้ห่ม จังหวัด ลำปาง  
ก่อสร้าง เมื่อปี พ.ศ. 2542 อายุฝาย 24 หน่วยงานรับผิดชอบ อบต.แม่สุก ใช้แบบมาตรฐาน : กรมชลประทาน

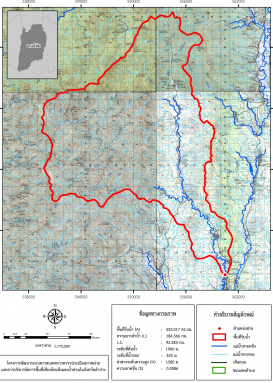
| พื้นที่รับน้ำของฝายและข้อมูลประกอบ | สภาพโดยรวมของฝายและแนวทางแก้ไขปรับปรุงเบื้องต้น |
|---|---|
| <div></div> <p>ข้อมูลพื้นที่รับน้ำของฝาย</p> <p>A = 322.017 ตารางกิโลเมตร</p> <p>L = 184.566 กิโลเมตร</p> <p>LC = 92.283 กิโลเมตร</p> <p>H = 1580 เมตร</p> <p>s = 0.0086</p> <p>Return period = 100 ปี</p> <p>อัตราการไหลสูงสุด = 300.38 ลบ.ม./วินาที</p> | <p>สภาพโดยรวมของฝาย</p> <p>"เป็นฝาย คสล. สันมน ในความรับผิดชอบของ อบต.แม่สุกได้รับการถ่ายโอนจากกรมชลประทาน ก่อสร้างเมื่อปี พ.ศ.2542 มีอายุ 24 ปี มีสภาพในแต่ละส่วนดังนี้ ส่วน Protection เหนือน้ำ : ไม่สามารถมองเห็น ส่วนเหนือน้ำ : ส่วนพื้นที่ไม่สามารถมองเห็น ลาดด้านข้างปกติโดยรวมยังใช้งานได้มีวัชพืชขึ้นน้อย ส่วนควบคุมน้ำ : ปกติสามารถใช้งานได้ ส่วนท้ายน้ำ : ส่วนพื้นที่ไม่สามารถมองเห็น ลาดด้านข้างปกติโดยรวมยังใช้งานได้มีวัชพืชขึ้นน้อย ส่วน Protection ท้ายน้ำ : ไม่สามารถมองเห็น ระบบส่งน้ำ : ปกติมีวัชพืชขึ้นน้อย มีสภาพตะกอนหน้าฝาย : ปานกลาง"</p> <p>แนวทางแก้ไขปรับปรุงเบื้องต้น</p> <p>มีสภาพโดยรวมปกติ ควรวางแผนการขุดลอก และกำจัดวัชพืชตามเวลาที่เหมาะสม</p> |
