ชื่อฝาย ปางเรียง

ชื่อลำน้ำ แม่สุก

จังหวัด ลำปาง

ใช้แบบมาตรฐาน : มข.2527

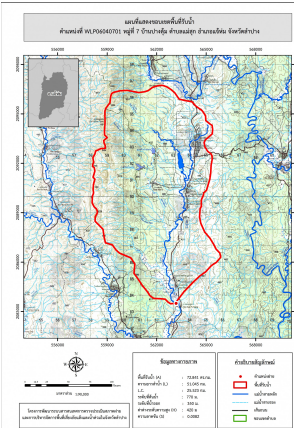
| พื้นที่รับน้ำของฝายและข้อมูลประกอบ | สภาพโดยรวมของฝายและแนวทางแก้ไขปรับปรุงเบื้องต้น |
|---|---|
| <div><div><div>ข้อมูลพื้นที่รับน้ำของฝาย</div><div>A = 72.841 ตารางกิโลเมตร</div><div>L = 51.045 กิโลเมตร</div><div>LC = 25.523 กิโลเมตร</div><div>H = 420 เมตร</div><div>s = 0.0082</div><div>Return period = 100 ปี</div><div>อัตราการไหลสูงสุด = 117.73 ลบ.ม./วินาที</div></div></div> | <div><div>สภาพโดยรวมของฝาย</div><div>เป็นฝาย มข.2527 ก่อสร้างโดย อบจ.ลำปาง มีอายุมากกว่า 20 ปีเนื่องจากตัวฝายถูกกัดเซาะพังเสียหายหมดสภาพไม่สามารถใช้งานได้</div><div>ควรทำการสำรวจรายละเอียด</div><div>และออกแบบก่อสร้างใหม่โดยคำนึงถึงระบบส่งน้ำเดิมให้สามารถส่งน้ำเข้าลำเหมืองได้</div><div>รวมถึงขนาดหน้าตัดลำน้ำ และปริมาณน้ำหลาก</div><div>แนวทางแก้ไขปรับปรุงเบื้องต้น</div><div>"ควรรื้อถอน และก่อสร้างใหม่โดยให้พิจารณาจาก 4 ส่วนดังนี้</div><div>1.มีรูปแบบของฝายให้เหมาะสมกับลักษณะภูมิประเทศ ความลาดชันและปริมาณตะกอนในลำน้ำ</div><div>2.ความยาวสันฝายไม่น้อยกว่าความกว้างลำน้ำเดิม</div><div>3.ความสูงสันฝายเหมาะสมไม่ทำให้เกิดน้ำล้นตลิ่งในช่วงน้ำหลาก</div><div>4.อาคารสลายพลังงานด้านหลังตัวฝายสามารถลดพลังงานของน้ำไม่ทำให้เกิดการกัดเซาะท้ายฝาย"</div><div>หมายเหตุ ได้มีการสำรวจ-ออกแบบใหม่ในส่วนของกิจกรรมที่ 2</div><div>รายละเอียดตามรูปแบบที่ได้สำรวจ และออกแบบไว้"</div></div> |
