ชื่อฝาย ฝายยางประสบสุข ชื่อลำน้ำ แม่สอย ลำน้ำสาขาของ แม่น้ำวัง ประเภทลำน้ำ แม่น้ำสาขา วันที่สำรวจ 8 พ.ย. 66
 หมู่บ้าน หมู่ที่ 09 สบสุข ตำบล แม่สุก อำเภอ แจ้ห่ม จังหวัด ลำปาง
 ก่อสร้าง เมื่อปี พ.ศ. 2530 อายุฝาย 36 หน่วยงานรับผิดชอบ กรมชลประทาน ออกแบบเอง

ผลการตรวจสอบสภาพฝาย

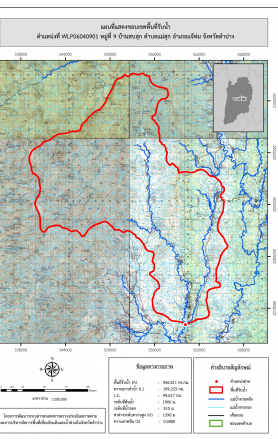
พื้นที่รับน้ำของฝายและข้อมูลประกอบ	สภาพโดยรวมของฝายและแนวทางแก้ไขปรับปรุงเบื้องต้น

<p>ข้อมูลพื้นที่รับน้ำของฝาย A = 446.811 ตารางกิโลเมตร L = 199.233 กิโลเมตร LC = 99.617 กิโลเมตร H = 1590 เมตร s = 0.008 Return period = 100 ปี อัตราการไหลสูงสุด = 369.25 ลบ.ม./วินาที</p>	<p>สภาพโดยรวมของฝาย "เป็นฝาย คสล. สันมน ในความรับผิดชอบของกรมชลประทาน ก่อสร้างเมื่อปี พ.ศ.2530 มีอายุ 36 ปี มีสภาพในแต่ละส่วนดังนี้ ส่วน Protection เหนือน้ำ : ไม่สามารถมองเห็น ส่วนเหนือน้ำ : ส่วนพื้นที่ไม่สามารถมองเห็น ลาดด้านข้างมีสภาพปกติใช้งานได้มีวัชพืชขึ้นน้อย ส่วนควบคุมน้ำ : ปกติสามารถใช้งานได้ ส่วนท้ายน้ำ : โดยรวมปกติมีวัชพืชขึ้นน้อย มีการกัดเซาะ และทรุดตัวน้อยยังสามารถใช้งานได้ ส่วน Protection ท้ายน้ำ : โดยรวมปกติมีวัชพืชขึ้นน้อย มีการกัดเซาะ และทรุดตัวน้อยยังสามารถใช้งานได้ ระบบส่งน้ำ : ปกติ มีสภาพตะกอนหน้าฝาย : น้อย"</p> <p>แนวทางแก้ไขปรับปรุงเบื้องต้น มีสภาพโดยรวมปกติ ควรวางมาตรการขุดลอก และกำจัดวัชพืชตามเวลาที่เหมาะสม</p>
