ชื่อฝาย ต้นเกลือเหนือ

ชื่อลำน้ำ แม่ตา

ผลการตรวจสอบสภาพฝาย

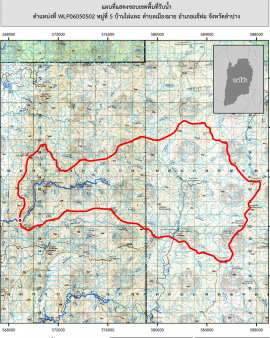
| พื้นที่รับน้ำของฝายและข้อมูลประกอบ | สภาพโดยรวมของฝายและแนวทางแก้ไขปรับปรุงเบื้องต้น |
|---|---|
| <div></div> <div><p>ข้อมูลพื้นที่รับน้ำของฝาย</p><p>A = 121.465 ตารางกิโลเมตร</p><p>L = 96.031 กิโลเมตร</p><p>LC = 48.016 กิโลเมตร</p><p>H = 760 เมตร</p><p>s = 0.0079</p><p>Return period = 100 ปี</p><p>อัตราการไหลสูงสุด = 162.49 ลบ.ม./วินาที</p></div> | <p><b>สภาพโดยรวมของฝาย</b></p> <p>เนื่องจากตัวฝายได้รับความเสียหายค่อนข้างมากไม่คุ้มค่าในการปรับปรุงซ่อมแซม ควรรื้อถอนและก่อสร้างใหม่</p> <p><b>แนวทางแก้ไขปรับปรุงเบื้องต้น</b></p> <p>"ควรรื้อถอน และก่อสร้างใหม่โดยให้พิจารณาจาก 4 ส่วนดังนี้"</p> <ol style="list-style-type: none"><li>มีรูปแบบของฝายให้เหมาะสมกับลักษณะภูมิประเทศ ความลาดชันและปริมาณตะกอนในลำน้ำ</li><li>ความยาวสันฝายไม่น้อยกว่าความกว้างลำน้ำเดิม</li><li>ความสูงสันฝายเหมาะสมไม่ทำให้เกิดน้ำล้นตลิ่งในช่วงน้ำหลาก</li><li>อาคารสลายพลังงานด้านหลังตัวฝายสามารถลดพลังงานของน้ำไม่ทำให้เกิดการกัดเซาะท้ายฝาย"</li></ol> |
