ชื่อฝาย วังไม้ช้าง ชื่อลำน้ำ แม่ตา ลำน้ำสาขาของ แม่น้ำวัง ประเภทลำน้ำ ลำห้วย วันที่สำรวจ 15 พ.ย. 66
 หมู่บ้าน หมู่ที่ 05 ไผ่แพะ ตำบล เมืองมาย อำเภอ แจ้ห่ม จังหวัด ลำปาง
 ก่อสร้าง เมื่อปี พ.ศ. 2550 อายุฝาย 16 หน่วยงานรับผิดชอบ อบต.เมืองมาย ออกแบบเอง

พิกัดฝาย			
X(UTM)	567086	Y(UTM)	2060154
ลักษณะทั่วไป			
ประเภทของสันฝาย : ฝายสันมน	ความสูงสันฝาย : 1.20 เมตร	ความยาวสันฝาย : 18.00 เมตร	
ประตูระบายน้ำ : มี	ชนิดบานประตู : บานตรง	ขนาด (กว้าง*สูง) : 1.00*1.20	จำนวน : 1 ชุด
อาคารบังคับน้ำ : มี	แบบเปิด : ฝั้งซ้าย	ชนิดบานประตู : -	ชนิดเครื่องยกบาน : -
ระบบส่งน้ำ : มี	ลักษณะคลอง : คลองดิน	ขนาดท้องคลองกว้าง : 1.00 เมตร	ความยาวประมาณ : 1.00 กิโลเมตรเมตร
ข้อมูลประวัติการซ่อม			
ปี พ.ศ.	รายการซ่อม	หน่วยงาน	หมายเหตุ

ผลการตรวจสอบสภาพฝาย

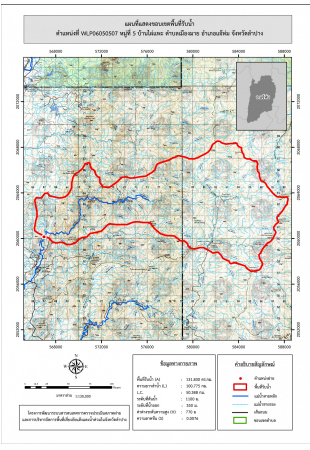
พื้นที่รับน้ำของฝายและข้อมูลประกอบ	สภาพโดยรวมของฝายและแนวทางแก้ไขปรับปรุงเบื้องต้น

<p>ข้อมูลพื้นที่รับน้ำของฝาย A = 131.83 ตารางกิโลเมตร L = 100.775 กิโลเมตร LC = 50.388 กิโลเมตร H = 770 เมตร s = 0.0076 Return period = 100 ปี อัตราการไหลสูงสุด = 171.1 ลบ.ม./วินาที</p>	<p>สภาพโดยรวมของฝาย</p> <p>"เป็นฝาย คสล. ก่อสร้างเมื่อปี พ.ศ.2550 มีอายุ 16 ปี มีสภาพในแต่ละส่วนดังนี้ ส่วน Protection เหนือน้ำ : ไม่มี ส่วนเหนือน้ำ : มีการกัดเซาะ ทรุดตัว และแตกร้าวน้อยมีวัชพืชขึ้นน้อยโดยรวมยังใช้งานได้ ส่วนควบคุมน้ำ : มีการกัดเซาะ ทรุดตัว และแตกร้าวน้อยมีวัชพืชขึ้นน้อยโดยรวมยังใช้งานได้ ส่วนท้ายน้ำ : มีการกัดเซาะปานกลาง ทรุดตัว และแตกร้าวน้อยมีวัชพืชขึ้นน้อยโดยรวมยังใช้งานได้ ส่วน Protection ท้ายน้ำ : ไม่มี ระบบส่งน้ำ : ปกติมีวัชพืชขึ้นน้อย มีสภาพตะกอนหน้าฝาย : มาก"</p> <p>แนวทางแก้ไขปรับปรุงเบื้องต้น</p> <p>มีสภาพโดยรวมยังพอใช้งานได้เนื่องจากสภาพฝายมีอายุการใช้งานค่อนข้างมากหากซ่อมแซมอาจไม่คุ้มค่า และอาจไม่ทนทานดังนั้นสามารถใช้งานต่อไปได้แต่หากเกิดความเสียหายเพิ่มเติมควรรื้อถอน และก่อสร้างใหม่ ระหว่างการใช้งานควรวางมาตรการขุดลอก และกำจัดวัชพืชตามเวลาที่เหมาะสม</p>
