ชื่อฝาย แม่มอน ชื่อลำน้ำ แม่มอน ลำน้ำสาขาของ แม่น้ำวัง ประเภทลำน้ำ ลำห้วย วันที่สำรวจ 17 พ.ย. 66
 หมู่บ้าน หมู่ที่ 09 ปงคอบ ตำบล วิเชตนคร อำเภอ แจ่มเข้ม จังหวัด ลำปาง
 ก่อสร้าง เมื่อปี พ.ศ. อายุฝาย มากกว่า 10 ปี หน่วยงานรับผิดชอบ อบต.วิเชตนคร ไซ้แบบมาตรฐาน : กรมชลประทาน

ลักษณะทั่วไป			
ประเภทของสันฝาย : ฝายสันมน	ความสูงสันฝาย : 3.00 เมตร	ความยาวสันฝาย : 35.00 เมตร	
ประตูระบายน้ำ : มี ชนิดบานประตู : บานตรง	ขนาด (กว้าง*สูง) : 2.00*2.00	จำนวน : 3 ชุด	ชนิดเครื่องยกบาน : เครื่องกว้านคันชัก
อาคารบังคับน้ำ : มี แบบเปิด : ฝั่งซ้าย	ชนิดบานประตู : บานตรง	ชนิดเครื่องยกบาน : เครื่องกว้านคันชัก	
ระบบส่งน้ำ : มี ลักษณะคลอง : คลองตาดคอนกรีต	ขนาดท้องคลองกว้าง : 1.50 เมตร	ความยาวประมาณ : 10 กิโลเมตร(ซ้าย) 5 กิโลเมตร(ขวา) กิโลเมตรเมตร

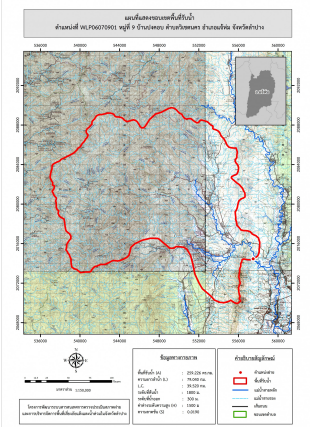
พื้นที่รับน้ำของฝายและข้อมูลประกอบ	สภาพโดยรวมของฝายและแนวทางแก้ไขปรับปรุงเบื้องต้น

<p>ข้อมูลพื้นที่รับน้ำของฝาย A = 259.226 ตารางกิโลเมตร L = 79.04 กิโลเมตร LC = 39.52 กิโลเมตร H = 1500 เมตร s = 0.019 Return period = 100 ปี อัตราการไหลสูงสุด = 262 ลบ.ม./วินาที</p>	<p>สภาพโดยรวมของฝาย "เป็นฝาย คสล. สันมน ในความรับผิดชอบของ อบต.วิเชตนครได้รับการถ่ายโอนจากกรมชลประทาน มีอายุมากกว่า 10 ปี มีสภาพในแต่ละส่วนดังนี้ ส่วน Protection เหนือน้ำ : ส่วนพื้นที่ไม่สามารถมองเห็นลาดด้านข้างปกติโดยรวมยังใช้งานได้มีวัชพืชขึ้นน้อย ส่วนเหนือน้ำ : ส่วนพื้นที่ไม่สามารถมองเห็นลาดด้านข้างปกติโดยรวมยังใช้งานได้มีวัชพืชขึ้นน้อย ส่วนควบคุมน้ำ : ปกติสามารถใช้งานได้มีวัชพืชขึ้นน้อย ส่วนท้ายน้ำ : มีสภาพปกติโดยรวมยังใช้งานได้มีการรื้อวัชพืชขึ้นน้อย ส่วน Protection ท้ายน้ำ : ส่วนพื้นที่ไม่สามารถมองเห็นลาดด้านข้างปกติโดยรวมยังใช้งานได้มีวัชพืชขึ้นน้อย ระบบส่งน้ำ : ปกติ มีสภาพตะกอนหน้าฝาย : น้อย"</p> <p>แนวทางแก้ไขปรับปรุงเบื้องต้น มีสภาพโดยรวมปกติ ควรวางแผนการขุดลอก และกำจัดวัชพืชตามเวลาที่เหมาะสม หมายเหตุ ข้อมูลใช้เพื่อการศึกษาวางแผน ไม่สามารถใช้อ้างอิงทางกฎหมายและคดีความ</p>
