# การตรวจสอบสภาพฝายและแนวทางแก้ไขปรับปรุงเพื่อเพิ่มประสิทธิภาพฝาย ในจังหวัดลำปาง

รหัสฝายที่ : WLP07020704

ชื่อฝาย หุ่นป่า ชื่อลำน้ำ แม่เหียว ลำน้ำสาขาของ แม่น้ำวัง ประเภทลำน้ำ ลำห้วย วันที่สำรวจ 8 ก.ค. 67  
หมู่บ้าน หมู่ที่ 07 แม่เหียว ตำบล วังเหนือ อำเภอ วังเหนือ จังหวัด ลำปาง  
ก่อสร้าง เมื่อปี พ.ศ. 2525 อายุฝาย 42 หน่วยงานรับผิดชอบ เทศบาลตำบลวังเหนือ ออกแบบเอง

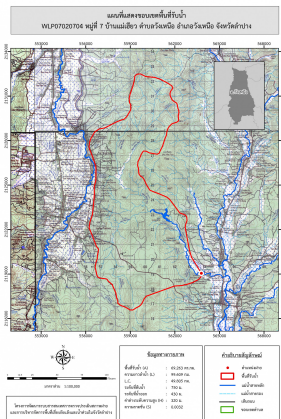
| พื้นที่รับน้ำของฝายและข้อมูลประกอบ | สภาพโดยรวมของฝายและแนวทางแก้ไขปรับปรุงเบื้องต้น |
|---|---|
| <div><p>แผนที่แสดงขอบเขตพื้นที่รับน้ำ<br/>WLP07020704 หมู่ที่ 7 บ้านแม่เหียว ตำบลวังเหนือ อำเภอวังเหนือ จังหวัดลำปาง</p><p>ข้อมูลพื้นที่รับน้ำของฝาย</p><p>A = 69.263 ตารางกิโลเมตร<br/>L = 99.609 กิโลเมตร<br/>LC = 49.805 กิโลเมตร<br/>H = 320 เมตร<br/>s = 0.0032<br/>Return period = 100 ปี<br/>อัตราการไหลสูงสุด = 114.05 ลบ.ม./วินาที</p></div> | <p>สภาพโดยรวมของฝาย</p> <p>ตัวฝายถูกกัดเซาะพังเสียหายหมดสภาพ</p> <p>แนวทางแก้ไขปรับปรุงเบื้องต้น</p> <p>ควรรื้อถอน และก่อสร้างใหม่โดยให้พิจารณาจาก 4 ส่วนดังนี้</p> <ol style="list-style-type: none"><li>1.มีรูปแบบของฝายให้เหมาะสมกับลักษณะภูมิประเทศ ความลาดชันและปริมาณตะกอนในลำน้ำ</li><li>2.ความยาวสันฝายไม่น้อยกว่าความกว้างลำน้ำเดิม</li><li>3.ความสูงสันฝายเหมาะสมไม่ทำให้เกิดน้ำล้นตลิ่งในช่วงน้ำหลาก</li><li>4.อาคารสลายพลังงานด้านหลังตัวฝายสามารถลดพลังงานของน้ำไม่ทำให้เกิดการกัดเซาะท้ายฝาย</li></ol> |
