ชื่อฝาย บ้านหมุ่น ชื่อลำน้ำ แม่ปวน ลำน้ำสาขาของ แม่น้ำวัง ประเภทลำน้ำ ลำห้วย วันที่สำรวจ 19 ก.ค. 67
 หมู่บ้าน หมู่ที่ 06 หมู่ ตำบล วังใต้ อำเภอ วังเหนือ จังหวัด ลำปาง
 ก่อสร้าง เมื่อปี พ.ศ. อายุฝาย มากกว่า 20 ปี หน่วยงานรับผิดชอบ อบต.วังใต้ ใช้แบบมาตรฐาน : มข.2527

ผลการตรวจสอบสภาพฝาย

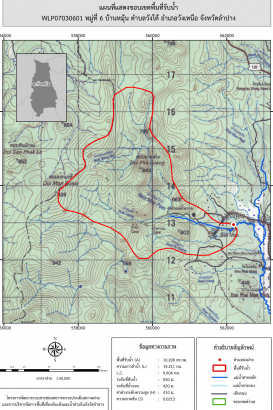
พื้นที่รับน้ำของฝายและข้อมูลประกอบ	สภาพโดยรวมของฝายและแนวทางแก้ไขปรับปรุงเบื้องต้น

<p>ข้อมูลพื้นที่รับน้ำของฝาย</p> <p>A = 10.208 ตารางกิโลเมตร L = 19.211 กิโลเมตร LC = 9.606 กิโลเมตร H = 410 เมตร s = 0.0213 c = 0.2 I = 30 มิลลิเมตร/ชั่วโมง Return period = 100 ปี อัตราการไหลสูงสุด = 17.03 ลบ.ม./วินาที</p>	<p>สภาพโดยรวมของฝาย</p> <p>เป็นฝาย มข.2527 มีอายุมากกว่า 20 ปี มีสภาพในแต่ละส่วนดังนี้ ส่วน Protection เหนือน้ำ : ไม่มี ส่วนเหนือน้ำ : ไม่มี ส่วนควบคุมน้ำ : มีการกัดเซาะ และแตกร้าวเล็กน้อย มีวัชพืชขึ้นน้อย ส่วนท้ายน้ำ : มีการกัดเซาะ และแตกร้าวเล็กน้อย มีวัชพืชขึ้นน้อย ส่วน Protection ท้ายน้ำ : ไม่มี ระบบส่งน้ำ : ปกติ มีสภาพตะกอนหน้าฝาย : มาก</p> <p>แนวทางแก้ไขปรับปรุงเบื้องต้น</p> <p>มีสภาพโดยรวมยังพอใช้งานได้เนื่องจากสภาพฝายค่อนข้างทรุดโทรมหากซ่อมแซมอาจไม่คุ้มค่า และอาจไม่ทนทานดังนั้นสามารถใช้งานได้แต่แต่หากเกิดความเสียหายเพิ่มเติมควรรื้อถอนและก่อสร้างใหม่ ระหว่างการใช้งานควรวางแผนการขุดลอก และกำจัดวัชพืชตามเวลาที่เหมาะสม</p>
