ชื่อฝาย วังช้าง

ชื่อลำน้ำ แม่ปาย

จังหวัด ลำปาง

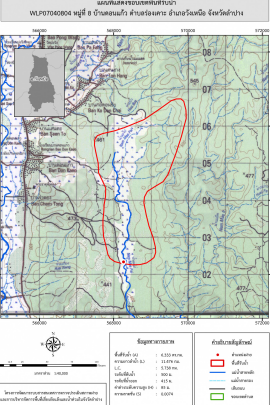
| พื้นที่รับน้ำของฝายและข้อมูลประกอบ | สภาพโดยรวมของฝายและแนวทางแก้ไขปรับปรุงเบื้องต้น |
|---|---|
| <div></div> <div>ข้อมูลพื้นที่รับน้ำของฝาย<br/>A = 6.333 ตารางกิโลเมตร<br/>L = 14.08 กิโลเมตร<br/>LC = 11.476 กิโลเมตร<br/>H = 5.738 เมตร<br/>s = 85<br/>c = 0.0074<br/>I = 0.2 มิลลิเมตร/ชั่วโมง<br/>Return period = 40 ปี<br/>อัตราการไหลสูงสุด = 100 ลบ.ม./วินาที</div> | <div>สภาพโดยรวมของฝาย</div> <div>เนื่องจากตัวฝายมีอายุค่อนข้างมาก สภาพโครงสร้างทรุดโทรมไม่คุ้มค่าในการปรับปรุงซ่อมแซม ควรรื้อถอน และก่อสร้างใหม่</div> <div>แนวทางแก้ไขปรับปรุงเบื้องต้น</div> <div>ควรรื้อถอน และก่อสร้างใหม่โดยให้พิจารณาจาก 4 ส่วนดังนี้</div> <div>1.มีรูปแบบของฝายให้เหมาะสมกับลักษณะภูมิประเทศ ความลาดชันและปริมาณตะกอนในลำน้ำ</div> <div>2.ความยาวสันฝายไม่น้อยกว่าความกว้างลำน้ำเดิม</div> <div>3.ความสูงสันฝายเหมาะสมไม่ทำให้เกิดน้ำล้นตลิ่งในช่วงน้ำหลาก</div> <div>4.อาคารสลายพลังงานด้านหลังตัวฝายสามารถลดพลังงานของน้ำไม่ทำให้เกิดการกัดเซาะท้ายฝาย</div> |
