# การตรวจสอบสภาพฝายและแนวทางแก้ไขปรับปรุงเพื่อเพิ่มประสิทธิภาพฝาย ในจังหวัดลำปาง

รหัสฝายที่ : WLP07041001

ชื่อฝาย ห้วยกลาง ชื่อลำน้ำ ห้วยกลาง ลำน้ำสาขาของ แม่สิน/แม่น้ำวัง ประเภทลำน้ำ ลำห้วย วันที่สำรวจ 22 ก.ค. 67  
หมู่บ้าน หมู่ที่ 10 แม่สงค์ใต้ ตำบล ร่องเคาะ อำเภอ วังเหนือ จังหวัด ลำปาง  
ก่อสร้าง เมื่อปี พ.ศ. อายุฝาย มากกว่า 15 ปี หน่วยงานรับผิดชอบ อบต.ร่องเคาะ ออกแบบเอง

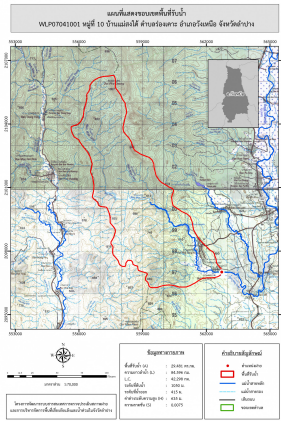
| พื้นที่รับน้ำของฝายและข้อมูลประกอบ | สภาพโดยรวมของฝายและแนวทางแก้ไขปรับปรุงเบื้องต้น |
|---|---|
| <p>ข้อมูลพื้นที่รับน้ำของฝาย</p> <p>A = 29.481 ตารางกิโลเมตร</p> <p>L = 84.596 กิโลเมตร</p> <p>LC = 42.298 กิโลเมตร</p> <p>H = 635 เมตร</p> <p>s = 0.0075</p> <p>Return period = 100 ปี</p> <p>อัตราการไหลสูงสุด = 66.58 ลบ.ม./วินาที</p> | <p>สภาพโดยรวมของฝาย</p> <p>ตัวฝายถูกกัดเซาะพังเสียหายหมดสภาพ</p> <p>แนวทางแก้ไขปรับปรุงเบื้องต้น</p> <p>ควรรื้อถอน และก่อสร้างใหม่โดยให้พิจารณาจาก 4 ส่วนดังนี้</p> <ol style="list-style-type: none"><li>1.มีรูปแบบของฝายให้เหมาะสมกับลักษณะภูมิประเทศ ความลาดชันและปริมาณตะกอนในลำน้ำ</li><li>2.ความยาวสันฝายไม่น้อยกว่าความกว้างลำน้ำเดิม</li><li>3.ความสูงสันฝายเหมาะสมไม่ทำให้เกิดน้ำล้นตลิ่งในช่วงน้ำหลาก</li><li>4.อาคารสลายพลังงานด้านหลังตัวฝายสามารถลดพลังงานของน้ำไม่ทำให้เกิดการกัดเซาะท้ายฝาย</li></ol> |
