ชื่อฝาย ทุ่งยอดตก ชื่อลำน้ำ แม่ตาก ลำน้ำสาขาของ แม่น้ำวัง ประเภทลำน้ำ ลำห้วย วันที่สำรวจ 18 ก.ค. 67  
 หมู่บ้าน หมู่ที่ 02 เมืองดิ่งเหนือ ตำบล วังทอง อำเภอ วังเหนือ จังหวัด ลำปาง  
 ก่อสร้าง เมื่อปี พ.ศ. อายุฝาย มากกว่า 20 ปี หน่วยงานรับผิดชอบ อบต.วังทอง ออกแบบเอง

ผลการตรวจสอบสภาพฝาย

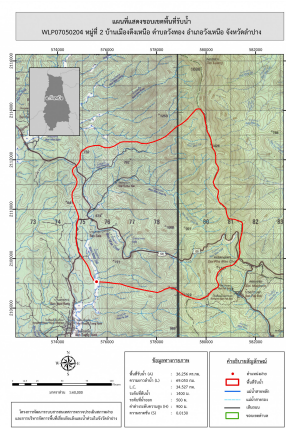
<p>พื้นที่รับน้ำของฝาย                      A = 36.256 ตารางกิโลเมตร                      L = 69.053 กิโลเมตร                      LC = 34.527 กิโลเมตร                      H = 900 เมตร                      s = 0.013                      Return period = 100 ปี                      อัตราการไหลสูงสุด = 75.85 ลบ.ม./วินาที</p>	<p>สภาพโดยรวมของฝาย</p> <p>เป็นฝาย คสล. มีอายุมากกว่า 20 ปี มีสภาพในแต่ละส่วนดังนี้ ส่วน Protection เหนือน้ำ : ไม่มี ส่วนเหนือน้ำ : ไม่สามารถมองเห็น ส่วนควบคุมน้ำ : ปกติสามารถใช้งานได้ มีวัชพืชขึ้นน้อย ส่วนท้ายน้ำ : ปกติสามารถใช้งานได้ มีวัชพืชขึ้นน้อย ส่วน Protection ท้ายน้ำ : ไม่มี ระบบส่งน้ำ : ปกติ มีวัชพืชขึ้น มีสภาพตะกอนหน้าฝาย : ปานกลาง</p> <p>แนวทางแก้ไขปรับปรุงเบื้องต้น</p> <p>มีสภาพโดยรวมปกติ ควรวางมาตรการขุดลอก และกำจัดวัชพืชตามเวลาที่เหมาะสม</p>
