| ชื่อฝาย | ทุ่งยงออก | ชื่อลำน้ำ | แม่ตาก | ลำน้ำสาขาของ | แม่น้ำวัง | ประเภทลำน้ำ | ลำห้วย | วันที่สำรวจ | 18 ก.ค. 67 |
| หมู่บ้าน หมู่ที่ | 02 เมืองตองเหนือ | ตำบล | วังทอง | อำเภอ | วังเหนือ | จังหวัด | ลำปาง | | |
| ก่อสร้าง เมื่อปี พ.ศ. | | อายุฝาย | มากกว่า 15 ปี | หน่วยงานรับผิดชอบ | อบต.วังทอง | ใช้แบบมาตรฐาน | มข.2527 | | |

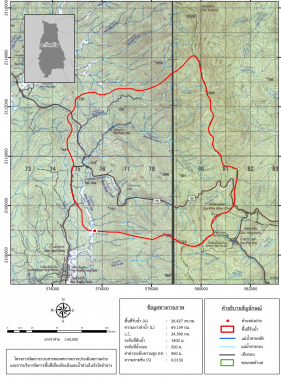
| พื้นที่รับน้ำของฝายและข้อมูลประกอบ | สภาพโดยรวมของฝายและแนวทางแก้ไขปรับปรุงเบื้องต้น |
|---|---|
| <div><p>แผนที่แสดงขอบเขตพื้นที่รับน้ำ<br/>WLP07050205 หมู่ที่ 2 ตำบลเมืองตองเหนือ อำเภอวังเหนือ จังหวัดลำปาง</p></div> <div><p><b>ข้อมูลพื้นที่รับน้ำของฝาย</b></p><p>A = 36.427 ตารางกิโลเมตร</p><p>L = 69.159 กิโลเมตร</p><p>LC = 34.58 กิโลเมตร</p><p>H = 900 เมตร</p><p>s = 0.013</p><p>Return period = 100 ปี</p><p>อัตราการไหลสูงสุด = 76.07 ลบ.ม./วินาที</p></div> | <p><b>สภาพโดยรวมของฝาย</b></p> <p>เป็นฝาย มข.2527 มีอายุมากกว่า 15 ปี มีสภาพในแต่ละส่วนดังนี้ ส่วน Protection เหนือหน้า : ไม่มี ส่วนเหนือหน้า : ไม่มี ส่วนควบคุมน้ำ : มีการกัดเซาะ และแตกร่วนน้อย มีวัชพืชขึ้นน้อย ส่วนท้ายน้ำ : ปกติสามารถใช้งานได้ มีวัชพืชขึ้นน้อย ส่วน Protection ท้ายน้ำ : ไม่มี ระบบส่งน้ำ : ปกติ มีวัชพืชขึ้นน้อย มีสภาพตะกอนหน้าฝาย : มาก</p> <p><b>แนวทางแก้ไขปรับปรุงเบื้องต้น</b></p> <p>มีสภาพโดยรวมยังพอใช้งานได้เนื่องจากสภาพฝายค่อนข้างทรุดโทรมหากซ่อมแซมอาจไม่คุ้มค่า และอาจไม่ทนทานดังนั้นสามารถใช้งานต่อไปได้แต่หาเหตุเกิดความเสียหายเพิ่มเติมควรรื้อถอน และก่อสร้างใหม่ ระหว่างการใช้งานควรวางแผนการขุดลอก และกำจัดวัชพืชตามเวลาที่เหมาะสม</p> |
