ชื่อฝาย ทุ่งไต้บ้าน ชื่อลำน้ำ แม่เย็น ลำน้ำสาขาของ แม่น้ำวัง ประเภทลำน้ำ ลำห้วย วันที่สำรวจ 18 ก.ค. 67
 หมู่บ้าน หมู่ที่ 04 แม่เย็น ตำบล วังทอง อำเภอ วังเหนือ จังหวัด ลำปาง
 ก่อสร้าง เมื่อปี พ.ศ. อายุฝาย มากกว่า 15 ปี หน่วยงานรับผิดชอบ อบต.วังทอง ออกแบบเอง

ผลการตรวจสอบสภาพฝาย

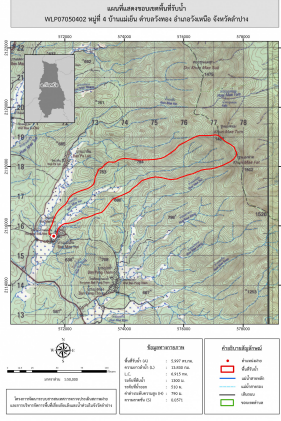
พื้นที่รับน้ำของฝายและข้อมูลประกอบ	สภาพโดยรวมของฝายและแนวทางแก้ไขปรับปรุงเบื้องต้น

<p>ข้อมูลพื้นที่รับน้ำของฝาย A = 5.997 ตารางกิโลเมตร L = 13.83 กิโลเมตร LC = 6.915 กิโลเมตร H = 790 เมตร s = 0.0571 c = 0.2 I = 60 มิลลิเมตร/ชั่วโมง Return period = 100 ปี อัตราการไหลสูงสุด = 20.01 ลบ.ม./วินาที</p>	<p>สภาพโดยรวมของฝาย เป็นฝาย คสล. มีอายุมากกว่า 15 ปี มีสภาพในแต่ละส่วนดังนี้ ส่วน Protection เหนือน้ำ : ไม่มี ส่วนเหนือน้ำ : ไม่มี ส่วนควบคุมน้ำ : ปกติสามารถใช้งานได้ มีวัชพืชขึ้นปานกลาง ส่วนท้ายน้ำ : มีการกัดเซาะ ทรุดตัว และแตกร่วนน้อย มีวัชพืชขึ้นปานกลาง ส่วน Protection ท้ายน้ำ : ไม่มี ระบบส่งน้ำ : ปกติ มีสภาพตะกอนหน้าฝาย : มาก</p> <p>แนวทางแก้ไขปรับปรุงเบื้องต้น มีสภาพโดยรวมยังพอใช้งานได้เนื่องจากสภาพฝายค่อนข้างทรุดโทรมหากซ่อมแซมอาจไม่คุ้มค่า และอาจไม่ทนทานดังนั้นสามารถใช้งานต่อไปได้แต่หาเกิดความเสียหายเพิ่มเติมควรรื้อถอนและก่อสร้างใหม่ ระหว่างการใช้งานควรวางแผนการขุดลอก และกำจัดวัชพืชตามเวลาที่เหมาะสม</p>
