ชื่อฝาย ต้นไคร้      ชื่อลำน้ำ แม่น้ำ      ลำน้ำสาขาของ แม่น้ำวัง      ประเภทลำน้ำ ลำห้วย      วันที่สำรวจ 18 ก.ค. 67  
 หมู่บ้าน หมู่ที่ 02 ไหมหลายท่า      ตำบล วังซ้าย      อำเภอ วังเหนือ      จังหวัด ลำปาง  
 ก่อสร้าง เมื่อปี พ.ศ.      อายุฝาย มากกว่า 10 ปี      หน่วยงานรับผิดชอบ อบต.วังซ้าย      ออกแบบเอง

ลักษณะทั่วไป			
ประเภทของสันฝาย : ฝายสันมน	ความสูงสันฝาย : 1.50 เมตร	ความยาวสันฝาย : 12.00 เมตร	
ประตูระบายน้ำ : มี	ชนิดบานประตู : บานตรง	ขนาด (กว้าง*สูง) : 1.50*1.50	จำนวน : 2 ชุด      ชนิดเครื่องยกบาน : -
อาคารบังคับน้ำ : มี			
ระบบส่งน้ำ : มี	ลักษณะคลอง : คลองดิน	ขนาดท้องคลองกว้าง : 1.00 เมตร	ความยาวประมาณ : 0.50 กิโลเมตรเมตร

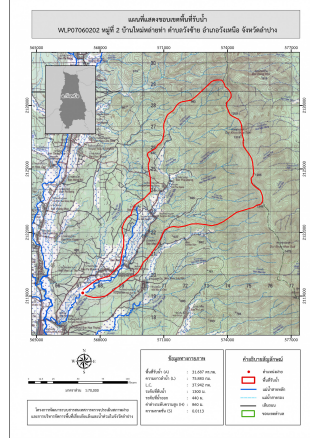
<p>แผนที่แสดงขอบเขตพื้นที่รับน้ำ                  WLP07060202 หมู่ที่ 2 อําเภอวังซ้าย จังหวัดลำปาง</p>	<p><u>ข้อมูลพื้นที่รับน้ำของฝาย</u>                  A = 31.687 ตารางกิโลเมตร                  L = 75.883 กิโลเมตร                  LC = 37.942 กิโลเมตร                  H = 860 เมตร                  s = 0.0113                  Return period = 100 ปี                  อัตราการไหลสูงสุด = 69.67 ลบ.ม./วินาที</p>	<p><u>สภาพโดยรวมของฝาย</u>                  เป็นฝาย คสล. มีอายุมากกว่า 10 ปี มีสภาพในแต่ละส่วนดังนี้ ส่วน Protection เหนือน้ำ : ไม่มี ส่วนเหนือน้ำ : ส่วนโครงสร้างยังพอใช้งานได้ มีการกัดเซาะคันด้านข้างขาดไม่สามารถกักเก็บน้ำได้ ส่วนควบคุมน้ำ : ส่วนโครงสร้างยังพอใช้งานได้ มีการกัดเซาะคันด้านข้างขาดไม่สามารถกักเก็บน้ำได้ ส่วนท้ายน้ำ : ส่วนโครงสร้างยังพอใช้งานได้ มีการกัดเซาะคันด้านข้างขาดไม่สามารถกักเก็บน้ำได้ ส่วน Protection ท้ายน้ำ : ไม่มี ระบบส่งน้ำ : มีการกัดเซาะคันด้านข้างขาดไม่สามารถกักเก็บน้ำได้ มีสภาพตะกอนหน้าฝาย : น้อย</p> <p><u>แนวทางแก้ไขปรับปรุงเบื้องต้น</u>                  ตัวโครงสร้างฝายยังสามารถใช้งานได้ ส่วนคันด้านข้างที่ถูกกัดเซาะขาดควรตัดและก่อสร้างผนังป้องกันตลิ่งใหม่ หลังจากปรับปรุงแล้ว ควรวางมาตรการขุดลอก และกำจัดวัชพืชตามเวลาที่เหมาะสม</p>
