ชื่อฝาย จำตอง ชื่อลำน้ำ แม่สุก ลำน้ำสาขาของ แม่น้ำวัง ประเภทลำน้ำ ลำห้วย วันที่สำรวจ 17 ก.ค. 67
 หมู่บ้าน หมู่ที่ 03 หัวทุ่ง ตำบล วังซ้าย อำเภอ วังเหนือ จังหวัด ลำปาง
 ก่อสร้าง เมื่อปี พ.ศ. อายุฝาย มากกว่า 20 ปี หน่วยงานรับผิดชอบ อบต.วังซ้าย ออกแบบเอง

ลักษณะทั่วไป			
ประเภทของสันฝาย : ฝายสันมน	ความสูงสันฝาย : 1.50 เมตร	ความยาวสันฝาย : 20.00 เมตร	
ประตูระบายน้ำ : มี	ชนิดบานประตู : บานตรง	ขนาด (กว้าง*สูง) : 1.30*1.50	จำนวน : 2 ชุด ชนิดเครื่องยกบาน : -
อาคารบังคับน้ำ : มี			
ระบบส่งน้ำ : มี	ลักษณะคลอง : คลองดิน	ขนาดท้องคลองกว้าง : 1.00 เมตร	ความยาวประมาณ : 1.50 กิโลเมตรเมตร

ผลการตรวจสอบสภาพฝาย

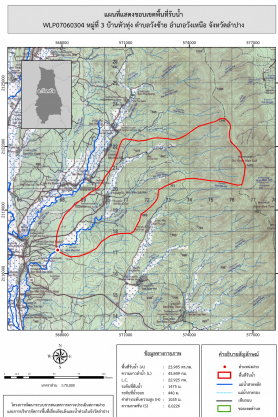
<p>พื้นที่รับน้ำของฝายและข้อมูลประกอบ</p> <p>ข้อมูลพื้นที่รับน้ำของฝาย</p> <p>A = 23.985 ตารางกิโลเมตร L = 45.849 กิโลเมตร LC = 22.925 กิโลเมตร H = 1035 เมตร s = 0.0226 C = I = มิลลิเมตร/ชั่วโมง Return period = 100 ปี อัตราการไหลสูงสุด = 58.46 ลบ.ม./วินาที</p>	<p>สภาพโดยรวมของฝาย</p> <p>เป็นฝาย คสล. มีอายุมากกว่า 20 ปี มีสภาพในแต่ละส่วนดังนี้ ส่วน Protection เหนือน้ำ : ไม่มี ส่วนเหนือน้ำ : ไม่มี ส่วนควบคุมน้ำ : ปกติมีวัชพืชขึ้นน้อย ส่วนท้ายน้ำ : ปกติมีวัชพืชขึ้นน้อย ส่วน Protection ท้ายน้ำ : ไม่มี ระบบส่งน้ำ : ปกติ มีสภาพตะกอนหน้าฝาย : ปานกลาง</p> <p>แนวทางแก้ไขปรับปรุงเบื้องต้น</p> <p>มีสภาพโดยรวมปกติ ควรวางแผนการขุดลอก และกำจัดวัชพืชตามเวลาที่เหมาะสม</p>
