ชื่อฝาย แม่พืง ชื่อลำน้ำ แม่สุก ลำน้ำสาขาของ แม่น้ำวัง ประเภทลำน้ำ ลำห้วย วันที่สำรวจ 17 ก.ค. 67
 หมู่บ้าน หมู่ที่ 03 หัวทุ่ง ตำบล วังซ้าย อำเภอ วังเหนือ จังหวัด ลำปาง
 ก่อสร้าง เมื่อปี พ.ศ. อายุฝาย มากกว่า 10 ปี หน่วยงานรับผิดชอบ อบต.วังซ้าย ออกแบบเอง

ผลการตรวจสอบสภาพฝาย

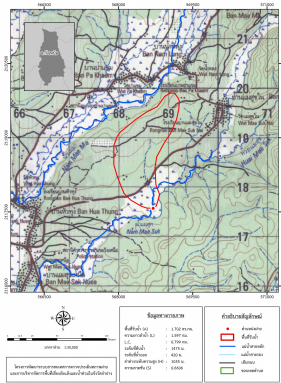
พื้นที่รับน้ำของฝายและข้อมูลประกอบ	สภาพโดยรวมของฝายและแนวทางแก้ไขปรับปรุงเบื้องต้น

<p>ข้อมูลพื้นที่รับน้ำของฝาย A = 1.702 ตารางกิโลเมตร L = 1.597 กิโลเมตร LC = 0.799 กิโลเมตร H = 1055 เมตร s = 0.6606 c = 0.2 I = 100 มิลลิเมตร/ชั่วโมง Return period = 100 ปี อัตราการไหลสูงสุด = 9.46 ลบ.ม./วินาที</p>	<p>สภาพโดยรวมของฝาย เป็นฝาย คสล. มีอายุมากกว่า 10 ปี มีสภาพในแต่ละส่วนดังนี้ ส่วน Protection เหนือน้ำ : ไม่มี ส่วนเหนือน้ำ : ไม่สามารถมองเห็น ส่วนควบคุมน้ำ : มีการกัดเซาะ ทรุดตัว แตกร้าว รั่ว และมีรูโหว่น้อย มีวัชพืชขึ้นน้อย ส่วนท้ายน้ำ : มีการกัดเซาะ ทรุดตัว แตกร้าว รั่ว และมีรูโหว่น้อย มีวัชพืชขึ้นน้อย ส่วน Protection ท้ายน้ำ : ไม่มี ระบบส่งน้ำ : ปกติมีวัชพืชขึ้นน้อย มีสภาพตะกอนหน้าฝาย : ปานกลาง</p> <p>แนวทางแก้ไขปรับปรุงเบื้องต้น มีสภาพโดยรวมยังพอใช้งานได้เนื่องจากสภาพฝายค่อนข้างทรุดโทรมหากซ่อมแซมอาจไม่คุ้มค่า และอาจไม่ทนทานดังนั้นสามารถใช้งานได้แต่แต่หากเกิดความเสียหายเพิ่มเติมควรรื้อถอนและก่อสร้างใหม่ ระหว่างการใช้งานควรรวบรวมการขุดลอกและกำจัดวัชพืชตามเวลาที่เหมาะสม</p>
