การตรวจสอบสภาพฝายและแนวทางแก้ไขปรับปรุงเพื่อเพิ่มประสิทธิภาพฝาย ในจังหวัดลำปาง

รหัสฝายที่ : WLP07060401

ชื่อฝาย ทุ่งช้าง ชื่อลำน้ำ แม่สุก ลำน้ำสาขาของ แม่น้ำวัง ประเภทลำน้ำ ลำห้วย วันที่สำรวจ 17 ก.ค. 67
 หมู่บ้าน หมู่ที่ 04 แม่สุกใน ตำบล วังซ้าย อำเภอ วังเหนือ จังหวัด ลำปาง
 ก่อสร้าง เมื่อปี พ.ศ. อายุฝาย มากกว่า 15 ปี หน่วยงานรับผิดชอบ อบต.วังซ้าย ออกแบบเอง

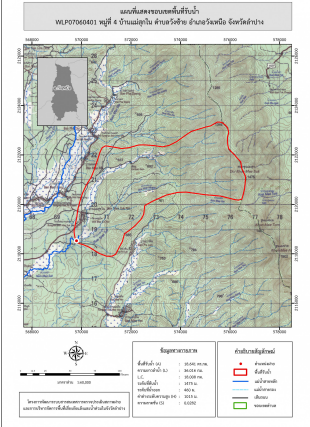
พื้นที่รับน้ำของฝายและข้อมูลประกอบ	สภาพโดยรวมของฝายและแนวทางแก้ไขปรับปรุงเบื้องต้น

<p>ข้อมูลพื้นที่รับน้ำของฝาย</p> <p>A = 18.641 ตารางกิโลเมตร</p> <p>L = 36.016 กิโลเมตร</p> <p>LC = 18.008 กิโลเมตร</p> <p>H = 1015 เมตร</p> <p>s = 0.0282</p> <p>c = 0.2</p> <p>l = 30 มิลลิเมตร/ชั่วโมง</p> <p>Return period = 100 ปี</p> <p>อัตราการไหลสูงสุด = 31.09 ลบ.ม./วินาที</p>	<p>สภาพโดยรวมของฝาย</p> <p>เป็นฝาย คสล. มีอายุมากกว่า 15 ปี มีสภาพในแต่ละส่วนดังนี้ ส่วน Protection เหนือน้ำ : ไม่มี ส่วนเหนือน้ำ : มีการกัดเซาะ ทรุ่ตัว แตกร้าว รั่ว มีรูโพรง และมีการเคลื่อนตัวปานกลาง มีวัชพืชขึ้นปานกลาง ส่วนควบคุมน้ำ : มีการกัดเซาะ ทรุ่ตัว แตกร้าว รั่ว มีรูโพรง และมีการเคลื่อนตัวน้อย มีวัชพืชขึ้นน้อย ส่วนท้ายน้ำ : ปกติมีวัชพืชขึ้นน้อย ส่วน Protection ท้ายน้ำ : ไม่มี ระบบส่งน้ำ : ปกติมีวัชพืชขึ้นน้อย มีสภาพตะกอนหน้าฝาย : ปานกลาง</p> <p>แนวทางแก้ไขปรับปรุงเบื้องต้น</p> <p>ควรปรับปรุงส่วนเหนือน้ำ และส่วนควบคุมน้ำโดยตรวจสอบความมั่นคงแข็งแรงก่อน หากพบว่าโครงสร้างยังแข็งแรงจึงทำการปรับปรุงหาพบว่าโครงสร้างไม่มั่นคงแข็งแรงแล้ว ควรรื้อถอน และก่อสร้างใหม่ โดยให้พิจารณาจาก 4 ส่วนดังนี้</p> <ol style="list-style-type: none"> 1.มีรูปแบบของฝายให้เหมาะสมกับลักษณะภูมิประเทศ ความลาดชันและปริมาณตะกอนในลำน้ำ 2.ความยาวสันฝายไม่น้อยกว่าความกว้างลำน้ำเดิม 3.ความสูงสันฝายเหมาะสมไม่ทำให้เกิดน้ำล้นตลิ่งในช่วงน้ำหลาก 4.อาคารสลายพลังงานด้านหลังตัวฝายสามารถลดพลังงานของน้ำไม่ทำให้เกิดการกัดเซาะท้ายฝาย
