ชื่อฝาย ทุ่งงุ่น ชื่อลำน้ำ แม่ม่วง ลำน้ำสาขาของ แม่สุก/แม่น้ำวัง ประเภทลำน้ำ ลำห้วย วันที่สำรวจ 17 ก.ค. 67  
 หมู่บ้าน หมู่ที่ 04 แม่สุกใน ตำบล วังซ้าย อำเภอ วังเหนือ จังหวัด ลำปาง  
 ก่อสร้าง เมื่อปี พ.ศ. อายุฝาย มากกว่า 15 ปี หน่วยงานรับผิดชอบ อบต.วังซ้าย ใช้แบบมาตรฐาน : มข.2527

ผลการตรวจสอบสภาพฝาย

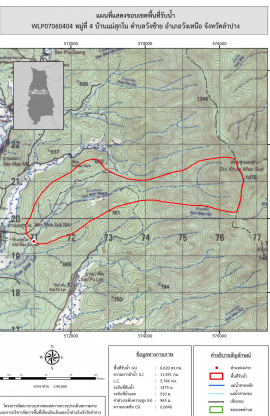
<p><b>ข้อมูลพื้นที่รับน้ำของฝาย</b>                      A = 6.62 ตารางกิโลเมตร                      L = 11.491 กิโลเมตร                      LC = 5.746 กิโลเมตร                      H = 965 เมตร                      s = 0.084                      c = 0.2                      I = 80 มิลลิเมตร/ชั่วโมง                      Return period = 100 ปี                      อัตราการไหลสูงสุด = 29.45 ลบ.ม./วินาที</p>	<p><b>สภาพโดยรวมของฝาย</b>                      เป็นฝาย มข.2527 มีอายุมากกว่า 15 ปี มีสภาพในแต่ละส่วนดังนี้ ส่วน Protection เหนือน้ำ : ไม่มี ส่วนเหนือน้ำ : ไม่มี ส่วนควบคุมน้ำ : มีการกัดเซาะน้อยโดยรวมสามารถใช้งานได้ ส่วนท้ายน้ำ : ปกติมีวัชพืชขึ้นน้อย ส่วน Protection ท้ายน้ำ : ไม่มี ระบบส่งน้ำ : ปกติมีวัชพืชขึ้นปานกลาง มีสภาพตะกอนหน้าฝาย : มาก</p> <p><b>แนวทางแก้ไขปรับปรุงเบื้องต้น</b>                      มีสภาพโดยรวมยังพอใช้งานได้เนื่องจากสภาพฝายค่อนข้างทรุดโทรมหากซ่อมแซมอาจไม่คุ้มค่า และอาจไม่ทนทานดังนั้นสามารถใช้งานต่อไปได้แต่หากเกิดความเสียหายเพิ่มเติมควรรื้อถอนและก่อสร้างใหม่ ระหว่างการใช้งานควรวางแผนการขุดลอกและกำจัดวัชพืชตามเวลาที่เหมาะสม</p>
