ชื่อฝาย ห้วยแจ๋ ชื่อลำน้ำ ห้วยแจ๋ ลำน้ำสาขาของ แม่น้ำวัง ประเภทลำน้ำ ลำห้วย วันที่สำรวจ 18 ก.ค. 67
 หมู่บ้าน หมู่ที่ 05 ป่าแหม ตำบล วังซ้าย อำเภอ วังเหนือ จังหวัด ลำปาง
 ก่อสร้าง เมื่อปี พ.ศ. อายุฝาย มากกว่า 20 ปี หน่วยงานรับผิดชอบ อบต.วังซ้าย ออกแบบเอง

พิกัดฝาย			
X(UTM)	567790	Y(UTM)	2119890
ลักษณะทั่วไป			
ประเภทของสันฝาย : ฝายไหลตกตรง	ความสูงสันฝาย : 0.70 เมตร	ความยาวสันฝาย : 10.00 เมตร	
ประตูระบายน้ำ : ไม่มี	ชนิดบานประตู : -	ขนาด (กว้าง*สูง) : -	จำนวน : - ชุด ชนิดเครื่องยกบาน : -
อาคารบังคับน้ำ : มี			
ระบบส่งน้ำ : มี	ลักษณะคลอง : คลองดิน	ขนาดท้องคลองกว้าง : 1.00 เมตร	ความยาวประมาณ : 1.00 กิโลเมตรเมตร
ข้อมูลประวัติการซ่อม			
ปี พ.ศ.	รายการซ่อม	หน่วยงาน	หมายเหตุ

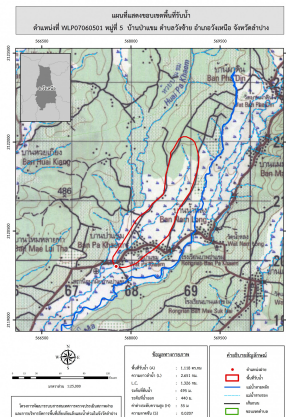
พื้นที่รับน้ำของฝายและข้อมูลประกอบ	สภาพโดยรวมของฝายและแนวทางแก้ไขปรับปรุงเบื้องต้น

<p>ข้อมูลพื้นที่รับน้ำของฝาย A = 1.118 ตารางกิโลเมตร L = 2.651 กิโลเมตร LC = 1.326 กิโลเมตร H = 55 เมตร s = 0.0207 c = 0.2 I = 100 มิลลิเมตร/ชั่วโมง Return period = 100 ปี อัตราการไหลสูงสุด = 6.22 ลบ.ม./วินาที</p>	<p>สภาพโดยรวมของฝาย เป็นฝาย คสล. มีอายุมากกว่า 20 ปี มีสภาพในแต่ละส่วนดังนี้ ส่วน Protection เหนือน้ำ : ไม่มี ส่วนเหนือน้ำ : ไม่มี ส่วนควบคุมน้ำ : มีการกัดเซาะ ทรุดตัว และแตกร้าวเล็กน้อย มีวัชพืชขึ้นน้อย ส่วนท้ายน้ำ : มีการกัดเซาะ ทรุดตัว และแตกร้าวเล็กน้อย มีวัชพืชขึ้นน้อย ส่วน Protection ท้ายน้ำ : ไม่มี ระบบส่งน้ำ : ปกติ มีสภาพตะกอนหน้าฝาย : ปานกลาง</p> <p>แนวทางแก้ไขปรับปรุงเบื้องต้น มีสภาพโดยรวมยังพอใช้งานได้เนื่องจากสภาพฝายค่อนข้างทรุดโทรมหากซ่อมแซมอาจไม่คุ้มค่า และอาจไม่ทนทานดังนั้นสามารถใช้งานต่อไปได้แต่หากเกิดความเสียหายเพิ่มเติมควรรื้อถอนและก่อสร้างใหม่ ระหว่างการใช้งานควรวางแผนการขุดลอกและกำจัดวัชพืชตามเวลาที่เหมาะสม</p>
