ชื่อฝาย ทุ่งเด่น ชื่อลำน้ำ ห้วยสังัด ลำน้ำสาขาของ แม่น้ำ/แม่น้ำวัง ประเภทลำน้ำ ลำห้วย วันที่สำรวจ 17 ก.ค. 67
 หมู่บ้าน หมู่ที่ 06 น้ำหลง ตำบล วังซ้าย อำเภอ วังเหนือ จังหวัด ลำปาง
 ก่อสร้าง เมื่อปี พ.ศ. อายุฝาย มากกว่า 10 ปี หน่วยงานรับผิดชอบ อบต.วังซ้าย ออกแบบเอง

ผลการตรวจสอบสภาพฝาย

พื้นที่รับน้ำของฝายและข้อมูลประกอบ	สภาพโดยรวมของฝายและแนวทางแก้ไขปรับปรุงเบื้องต้น

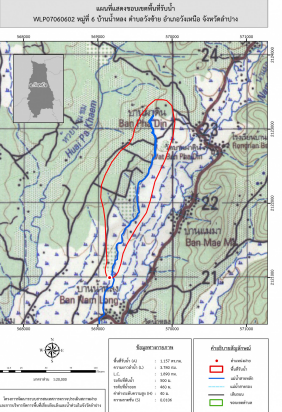
<p>ข้อมูลพื้นที่รับน้ำของฝาย</p> <p>A = 1.157 ตารางกิโลเมตร L = 3.78 กิโลเมตร LC = 1.89 กิโลเมตร H = 40 เมตร s = 0.0106 c = 0.2 I = 90 มิลลิเมตร/ชั่วโมง Return period = 100 ปี อัตราการไหลสูงสุด = 5.79 ลบ.ม./วินาที</p>	<p>สภาพโดยรวมของฝาย</p> <p>เป็นฝาย คสล. มีอายุมากกว่า 10 ปี มีสภาพในแต่ละส่วนดังนี้ ส่วน Protection เหนือน้ำ : ไม่มี ส่วนเหนือน้ำ : ไม่มี ส่วนควบคุมน้ำ : ปกติมีวัชพืชขึ้นน้อย ส่วนท้ายน้ำ : ปกติมีวัชพืชขึ้นน้อย ส่วน Protection ท้ายน้ำ : ไม่มี ระบบส่งน้ำ : ปกติมีวัชพืชขึ้นน้อย มีสภาพตะกอนหน้าฝาย : ปานกลาง</p> <p>แนวทางแก้ไขปรับปรุงเบื้องต้น</p> <p>มีสภาพโดยรวมปกติ ควรวางมาตรการขุดลอก และกำจัดวัชพืชตามเวลาที่เหมาะสม</p>
