การตรวจสภาพฝายและแนวทางแก้ไขปรับปรุงเพื่อเพิ่มประสิทธิภาพฝาย ในจังหวัดลำปาง

รหัสฝายที่ : WLP07060606

ชื่อฝาย อยู่ใน ชื่อลำน้ำ แม่สุก ลำน้ำสาขาของ แม่น้ำวัง ประเภทลำน้ำ ลำห้วย วันที่สำรวจ 17 ก.ค. 67  
หมู่บ้าน หมู่ที่ 06 น้ำหลง ตำบล วังซ้าย อำเภอ วังเหนือ จังหวัด ลำปาง  
ก่อสร้าง เมื่อปี พ.ศ. อายุฝาย มากกว่า 15 ปี หน่วยงานรับผิดชอบ อบต.วังซ้าย ออกแบบเอง

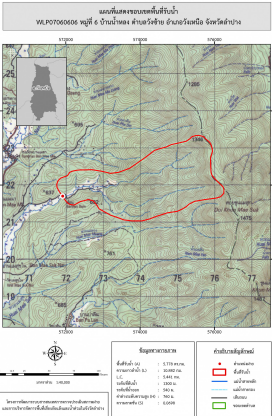
| พื้นที่รับน้ำของฝายและข้อมูลประกอบ | สภาพโดยรวมของฝายและแนวทางแก้ไขปรับปรุงเบื้องต้น |
|---|---|
| <p>แผนที่แสดงขอบเขตพื้นที่รับน้ำ<br/>พ.ร.บ. 07060606 หมู่ที่ 6 บ้านน้ำหลง ตำบลวังซ้าย อำเภอวังเหนือ จังหวัดลำปาง</p> <p>ข้อมูลพื้นที่รับน้ำของฝาย</p> <p>A = 5.778 ตารางกิโลเมตร<br/>L = 10.882 กิโลเมตร<br/>LC = 5.441 กิโลเมตร<br/>H = 760 เมตร<br/>s = 0.0698<br/>c = 0.2<br/>I = 90 มิลลิเมตร/ชั่วโมง<br/>Return period = 100 ปี<br/>อัตราการไหลสูงสุด = 28.91 ลบ.ม./วินาที</p> | <p>สภาพโดยรวมของฝาย</p> <p>ตัวฝายถูกกัดเซาะพังเสียหายหมดสภาพ</p> <p>แนวทางแก้ไขปรับปรุงเบื้องต้น</p> <p>ควรรื้อถอน และก่อสร้างใหม่โดยให้พิจารณาจาก 4 ส่วนดังนี้</p> <ol style="list-style-type: none"><li>1. มีรูปแบบของฝายให้เหมาะสมกับลักษณะภูมิประเทศ ความลาดชันและปริมาณตะกอนในลำน้ำ</li><li>2. ความยาวสันฝายไม่น้อยกว่าความกว้างลำน้ำเดิม</li><li>3. ความสูงสันฝายเหมาะสมไม่ทำให้เกิดน้ำล้นตลิ่งในช่วงน้ำหลาก</li><li>4. อาคารสลายพลังงานด้านหลังตัวฝายสามารถลดพลังงานของน้ำไม่ทำให้เกิดการกัดเซาะท้ายฝาย</li></ol> |
