ชื่อฝาย บ้านห่าง ชื่อลำน้ำ แม่สุก ลำน้ำสาขาของ แม่น้ำวัง ประเภทลำน้ำ ลำห้วย วันที่สำรวจ 17 ก.ค. 67
 หมู่บ้าน หมู่ที่ 08 แม่สุกเหนือ ตำบล วังซ้าย อำเภอ วังเหนือ จังหวัด ลำปาง
 ก่อสร้าง เมื่อปี พ.ศ. อายุฝาย มากกว่า 15 ปี หน่วยงานรับผิดชอบ อบต.วังซ้าย ไซ้แบบมาตรฐาน : มข.2527

ผลการตรวจสอบสภาพฝาย

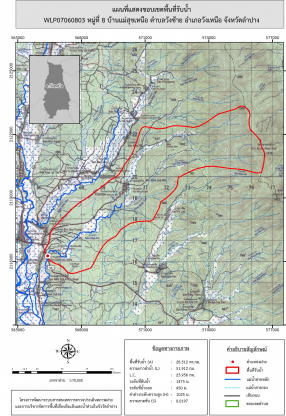
พื้นที่รับน้ำของฝายและข้อมูลประกอบ	สภาพโดยรวมของฝายและแนวทางแก้ไขปรับปรุงเบื้องต้น

<p>ข้อมูลพื้นที่รับน้ำของฝาย</p> <p>A = 28.512 ตารางกิโลเมตร L = 51.912 กิโลเมตร LC = 25.956 กิโลเมตร H = 1025 เมตร s = 0.0197 Return period = 100 ปี อัตราการไหลสูงสุด = 65.19 ลบ.ม./วินาที</p>	<p>สภาพโดยรวมของฝาย</p> <p>เป็นฝาย มข.2527 มีอายุมากกว่า 15 ปี มีสภาพในแต่ละส่วนดังนี้ ส่วน Protection เหนือน้ำ : ไม่มี ส่วนเหนือน้ำ : ไม่มี ส่วนควบคุมน้ำ : มีการกัดเซาะ และทรุดตัวน้อยโดยรวมปกติสามารถใช้งานได้ ส่วนท้ายน้ำ : ปกติมีวัชพืชขึ้นน้อย ส่วน Protection ท้ายน้ำ : ไม่มี ระบบส่งน้ำ : ปกติมีวัชพืชขึ้นน้อย มีสภาพตะกอนหน้าฝาย : ปานกลาง</p> <p>แนวทางแก้ไขปรับปรุงเบื้องต้น</p> <p>มีสภาพโดยรวมปกติ ควรวางมาตรการขุดลอก และกำจัดวัชพืชตามเวลาที่เหมาะสม</p>
