ชื่อฝาย หัววัด                      ชื่อลำน้ำ แม่น้ำ                      ลำน้ำสาขาของ แม่น้ำวัง                      ประเภทลำน้ำ ลำห้วย                      วันที่สำรวจ 18 ก.ค. 67  
 หมู่บ้าน หมู่ที่ 10 สบมา                      ตำบล วังซ้าย                      อำเภอ วังเหนือ                      จังหวัด ลำปาง  
 ก่อสร้าง เมื่อปี พ.ศ.                      อายุฝาย มากกว่า 20 ปี                      หน่วยงานรับผิดชอบ อบต.วังซ้าย                      ไซ้แบบมาตรฐาน : มข.2527

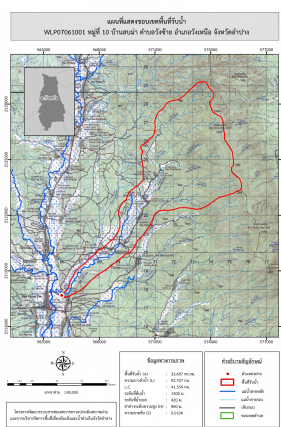
| พื้นที่รับน้ำของฝายและข้อมูลประกอบ | สภาพโดยรวมของฝายและแนวทางแก้ไขปรับปรุงเบื้องต้น |
|--|---|
| <p><b>ข้อมูลพื้นที่รับน้ำของฝาย</b><br/> A = 33.687 ตารางกิโลเมตร<br/> L = 82.707 กิโลเมตร<br/> LC = 41.354 กิโลเมตร<br/> H = 880 เมตร<br/> s = 0.0106<br/> Return period = 100 ปี<br/> อัตราการไหลสูงสุด = 72.41 ลบ.ม./วินาที</p> | <p><b>สภาพโดยรวมของฝาย</b><br/> เป็นฝาย คสล. มีอายุมากกว่า 20 ปี มีสภาพในแต่ละส่วนดังนี้ ส่วน Protection เหนือน้ำ : ไม่มี ส่วนเหนือน้ำ :ไม่มี ส่วนควบคุมน้ำ : ปกติสามารถใช้งานได้ มีวัชพืชขึ้นน้อย ส่วนท้ายน้ำ : มีการกัดเซาะ ทรุดตัว และแตกร้าวเล็กน้อย มีวัชพืชขึ้นน้อย ส่วน Protection ท้ายน้ำ : ไม่มี ระบบส่งน้ำ : ปกติมีวัชพืชขึ้นน้อย มีสภาพตะกอนหน้าฝาย : มาก</p> <p><b>แนวทางแก้ไขปรับปรุงเบื้องต้น</b><br/> มีสภาพโดยรวมยังพอใช้งานได้เนื่องจากสภาพฝายค่อนข้างทรุดโทรมหากซ่อมแซมอาจไม่คุ้มค่า และอาจไม่ทนทานดังนั้นสามารถใช้งานต่อไปได้แต่หากเกิดความเสียหายเพิ่มเติมควรรื้อถอนและก่อสร้างใหม่ ระหว่างการใช้งานควรวางแผนการขุดลอกและกำจัดวัชพืชตามเวลาที่เหมาะสม</p> |
