การตรวจสภาพฝายและแนวทางแก้ไขปรับปรุงเพื่อเพิ่มประสิทธิภาพฝาย ในจังหวัดลำปาง

รหัสฝายที่ : WLP07070501

ชื่อฝาย ต้นผึ้ง ชื่อลำน้ำ แม่ก่ด ลำน้ำสาขาของ แม่น้ำวัง ประเภทลำน้ำ ลำห้วย วันที่สำรวจ 30 ก.ค. 67
 หมู่บ้าน หมู่ที่ 05 อ่างวังแก้ว ตำบล วังแก้ว อำเภอ วังเหนือ จังหวัด ลำปาง
 ก่อสร้าง เมื่อปี พ.ศ. อายุฝาย มากกว่า 30 ปี หน่วยงานรับผิดชอบ อบต.วังแก้ว ออกแบบเอง

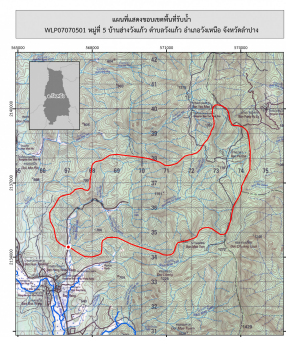
พื้นที่รับน้ำของฝายและข้อมูลประกอบ	สภาพโดยรวมของฝายและแนวทางแก้ไขปรับปรุงเบื้องต้น

<p>ข้อมูลพื้นที่รับน้ำของฝาย A = 26.461 ตารางกิโลเมตร L = 68.003 กิโลเมตร LC = 34.002 กิโลเมตร H = 810 เมตร s = 0.0119 Return period = 100 ปี อัตราการไหลสูงสุด = 62.19 ลบ.ม./วินาที</p>	<p>สภาพโดยรวมของฝาย เป็นฝาย คสล. มีอายุมากกว่า 30 ปี มีสภาพในแต่ละส่วนดังนี้ ส่วน Protection เหนือหน้า : ไม่มี ส่วนเหนือหน้า : ปกติสามารถใช้งานได้ มีวัชพืชขึ้นน้อย ส่วนควบคุมน้ำ : ปกติสามารถใช้งานได้ มีวัชพืชขึ้นน้อย ส่วนท้ายน้ำ : มีการกัดเซาะ ทรุดตัว และแตกร่วนน้อย มีวัชพืชขึ้นน้อย ส่วน Protection ท้ายน้ำ : ไม่มี ระบบส่งน้ำ : ปกติ มีสภาพตะกอนหน้าฝาย : มาก</p> <p>แนวทางแก้ไขปรับปรุงเบื้องต้น มีสภาพโดยรวมปกติ ควรวางมาตรการขุดลอก และกำจัดวัชพืชตามเวลาที่เหมาะสม</p>
