ชื่อฝาย ห้วยบัว ชื่อลำน้ำ ห้วยบัว ลำน้ำสาขาของ แม่แสด/แม่น้ำวัง ประเภทลำน้ำ ลำห้วย วันที่สำรวจ 25 ก.ค. 67
 หมู่บ้าน หมู่ที่ 04 ตำบลวังทรายคำ อำเภอวังเหนือ จังหวัดลำปาง
 ก่อสร้างเมื่อปี พ.ศ. อายุฝาย มากกว่า 20 ปี หน่วยงานรับผิดชอบ อบต.วังทรายคำ ใช้แบบมาตรฐาน : มข.2527

ผลการตรวจสอบสภาพฝาย

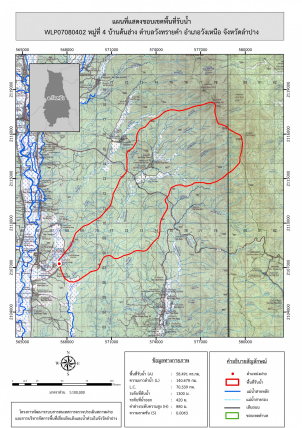
พื้นที่รับน้ำของฝายและข้อมูลประกอบ	สภาพโดยรวมของฝายและแนวทางแก้ไขปรับปรุงเบื้องต้น

<p>ข้อมูลพื้นที่รับน้ำของฝาย A = 58.491 ตารางกิโลเมตร L = 140.678 กิโลเมตร LC = 70.339 กิโลเมตร H = 880 เมตร s = 0.0063 Return period = 100 ปี อัตราการไหลสูงสุด = 102.53 ลบ.ม./วินาที</p>	<p>สภาพโดยรวมของฝาย เป็นฝาย มข.2527 มีอายุมากกว่า 20 ปี มีสภาพในแต่ละส่วนดังนี้ ส่วน Protection เหนือหน้า : ไม่มี ส่วนเหนือหน้า : ไม่มี ส่วนควบคุมน้ำ : โดยรวมปกติสามารถใช้งานได้ ส่วนท้ายน้ำ : โดยรวมปกติสามารถใช้งานได้ ส่วน Protection ท้ายน้ำ : ไม่มี ระบบส่งน้ำ : ปกติ มีสภาพตะกอนหน้าฝาย : ปานกลาง</p> <p>แนวทางแก้ไขปรับปรุงเบื้องต้น มีสภาพโดยรวมยังพอใช้งานได้เนื่องจากสภาพฝายค่อนข้างทรุดโทรมหากซ่อมแซมอาจไม่คุ้มค่า และอาจไม่ทนทานดังนั้นสามารถใช้งานได้แต่แต่หากเกิดความเสียหายเพิ่มเติมควรรื้อถอนและก่อสร้างใหม่ ระหว่างการใช้งานควรวางแผนการขุดลอกและกำจัดวัชพืชตามเวลาที่เหมาะสม</p>
