ชื่อฝาย ทุ่งปู้ตัน ชื่อลำน้ำ แม่เย็น ลำน้ำสาขาของ แม่น้ำวัง ประเภทลำน้ำ ลำเหมือง วันที่สำรวจ 25 ก.ค. 67
 หมู่บ้าน หมู่ที่ 05 ป่าฝาง ตำบล วังทรายค้ำ อำเภอ วังเหนือ จังหวัด ลำปาง
 ก่อสร้าง เมื่อปี พ.ศ. อายุฝาย มากกว่า 10 ปี หน่วยงานรับผิดชอบ อบต.วังทรายค้ำ ใช้แบบมาตรฐาน : มข.2527

พิกัดฝาย			
X(UTM)	567378	Y(UTM)	2108947
ลักษณะทั่วไป			
ประเภทของสันฝาย : ฝายไหลตกตรง	ความสูงสันฝาย : 1.00 เมตร	ความยาวสันฝาย : 20.00 เมตร	
ประตูระบายน้ำ : ไม่มี	ชนิดบานประตู : -	ขนาด (กว้าง*สูง) : -	จำนวน : - ชุด
อาคารบังคับน้ำ : มี	แบบเปิด : ฝั้งซ้าย	ชนิดบานประตู : -	ชนิดเครื่องยกบาน : -
ระบบส่งน้ำ : มี	ลักษณะคลอง : คลองดิน	ขนาดท้องคลองกว้าง : 1.00 เมตร	ความยาวประมาณ : มากกว่า 3.00 กิโลเมตร
ข้อมูลประวัติการซ่อม			
ปี พ.ศ.	รายการซ่อม	หน่วยงาน	หมายเหตุ

ผลการตรวจสอบสภาพฝาย

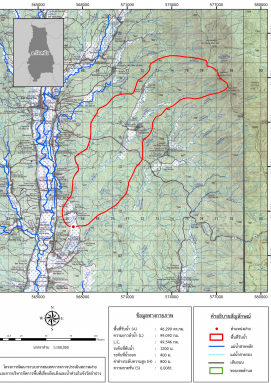
พื้นที่รับน้ำของฝายและข้อมูลประกอบ	สภาพโดยรวมของฝายและแนวทางแก้ไขปรับปรุงเบื้องต้น

<p>ข้อมูลพื้นที่รับน้ำของฝาย A = 46.299 ตารางกิโลเมตร L = 99.092 กิโลเมตร LC = 49.546 กิโลเมตร H = 800 เมตร s = 0.0081 Return period = 100 ปี อัตราการไหลสูงสุด = 88.48 ลบ.ม./วินาที</p>	<p>สภาพโดยรวมของฝาย เป็นฝาย มข.2527 มีอายุมากกว่า 10 ปี มีสภาพในแต่ละส่วนดังนี้ ส่วน Protection เหนือหน้า : ไม่มี ส่วนเหนือหน้า : ไม่มี ส่วนควบคุมน้ำ : โดยรวมปกติสามารถใช้งานได้ ส่วนท้ายน้ำ : โดยรวมปกติสามารถใช้งานได้ ส่วน Protection ท้ายน้ำ : ไม่มี ระบบส่งน้ำ : ปกติ มีสภาพตะกอนหน้าฝาย : มาก</p> <p>แนวทางแก้ไขปรับปรุงเบื้องต้น มีสภาพโดยรวมปกติ ควรวางมาตรการขุดลอก และกำจัดวัชพืชตามเวลาที่เหมาะสม</p>
