ชื่อฝาย - ชื่อลำน้ำ ร่องปู่คง ลำน้ำสาขาของ แม่น้ำวัง ประเภทลำน้ำ ลำห้วย วันที่สำรวจ 19 ธ.ค. 66  
 หมู่บ้าน หมู่ที่ 02 เวียง ตำบล ล้อมแรด อำเภอ เกิน จังหวัด ลำปาง  
 ก่อสร้าง เมื่อปี พ.ศ. 2545 อายุฝาย 21 หน่วยงานรับผิดชอบ เทศบาลเมืองล้อมแรด ใช้แบบมาตรฐาน : มข.2527

ลักษณะทั่วไป			
ประเภทของสันฝาย : ฝายไหลตกตรง	ความสูงสันฝาย : 1.00 เมตร	ความยาวสันฝาย : 12.00 เมตร	
ประตูระบายน้ำ : ไม่มี	ชนิดบานประตู : -	ขนาด (กว้าง*สูง) : -	จำนวน : - ชุด ชนิดเครื่องยกบาน : -
อาคารบังคับน้ำ : ไม่มี			
ระบบส่งน้ำ : ไม่มี	ลักษณะคลอง : -	ขนาดท้องคลองกว้าง : - เมตร	ความยาวประมาณ : - กิโลเมตร

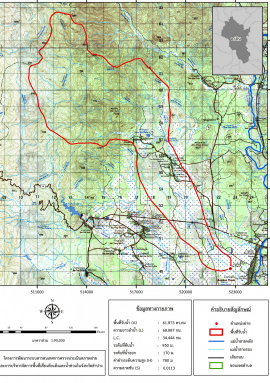
พื้นที่รับน้ำของฝายและข้อมูลประกอบ	สภาพโดยรวมของฝายและแนวทางแก้ไขปรับปรุงเบื้องต้น

<p>ข้อมูลพื้นที่รับน้ำของฝาย</p> <p>A = 61.873 ตารางกิโลเมตร                      L = 68.887 กิโลเมตร                      LC = 34.444 กิโลเมตร                      H = 780 เมตร                      s = 0.0113                      Return period = 100 ปี                      อัตราการไหลสูงสุด = 106.22 ลบ.ม./วินาที</p>	<p>สภาพโดยรวมของฝาย</p> <p>"เป็นฝาย มข.2527 มีอายุมากกว่า 20 ปี สภาพในแต่ละส่วนดังนี้ ส่วน Protection เหนือน้ำ : ไม่มี ส่วนเหนือน้ำ : ไม่มี ส่วนควบคุมน้ำ : ปกติมีวัชพืชขึ้นน้อย มีการก่อดินประตูระบายน้ำ ส่วนท้ายน้ำ : ปกติมีวัชพืชขึ้นน้อย ส่วน Protection ท้ายน้ำ : ไม่มี ระบบส่งน้ำ : ไม่มี มีสภาพตะกอนหน้าฝาย : น้อย"</p> <p>แนวทางแก้ไขปรับปรุงเบื้องต้น</p> <p>มีสภาพโดยรวมปกติมีการยังสามารถใช้งานได้ ควรวางแผนการขุดลอก และกำจัดวัชพืชตามเวลาที่เหมาะสม</p>
