การตรวจสภาพฝายและแนวทางแก้ไขปรับปรุงเพื่อเพิ่มประสิทธิภาพฝาย ในจังหวัดลำปาง

รหัสฝายที่ : WLP08020201

ชื่อฝาย หุ่นดินขาว ชื่อลำน้ำ แม่ไข ลำน้ำสาขาของ แม่แะ/แม่น้ำวัง ประเภทลำน้ำ ลำห้วย วันที่สำรวจ 25 ธ.ค. 66  
หมู่บ้าน หมู่ที่ 02 ท่าช้าง ตำบล แม่แะ อำเภอ เถิน จังหวัด ลำปาง  
ก่อสร้าง เมื่อปี พ.ศ. อายุฝาย มากกว่า 30 ปี หน่วยงานรับผิดชอบ อบต.แม่แะ ใช้แบบมาตรฐาน : กรมชลประทาน

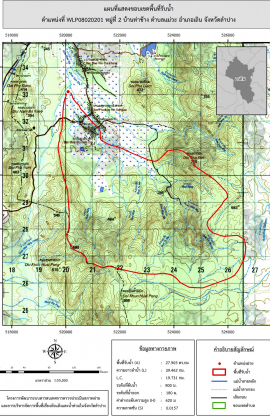
| พื้นที่รับน้ำของฝายและข้อมูลประกอบ | สภาพโดยรวมของฝายและแนวทางแก้ไขปรับปรุงเบื้องต้น |
|---|---|
| <p>ข้อมูลพื้นที่รับน้ำของฝาย</p> <p>A = 27.905 ตารางกิโลเมตร</p> <p>L = 39.462 กิโลเมตร</p> <p>LC = 19.731 กิโลเมตร</p> <p>H = 620 เมตร</p> <p>s = 0.0157</p> <p>Return period = 100 ปี</p> <p>อัตราการไหลสูงสุด = 64.31 ลบ.ม./วินาที</p> | <p>สภาพโดยรวมของฝาย</p> <p>เนื่องจากตัวฝายได้รับความเสียหายค่อนข้างมากไม่คุ้มค่าในการปรับปรุงซ่อมแซม ควรรื้อถอนและก่อสร้างใหม่</p> <p>แนวทางแก้ไขปรับปรุงเบื้องต้น</p> <p>"ควรรื้อถอน และก่อสร้างใหม่โดยให้พิจารณาจาก 4 ส่วนดังนี้</p> <ol style="list-style-type: none"><li>1.มีรูปแบบของฝายให้เหมาะสมกับลักษณะภูมิประเทศ ความลาดชันและปริมาณตะกอนในลำน้ำ</li><li>2.ความยาวสันฝายไม่น้อยกว่าความกว้างลำน้ำเดิม</li><li>3.ความสูงสันฝายเหมาะสมไม่ทำให้เกิดน้ำล้นตลิ่งในช่วงน้ำหลาก</li><li>4.อาคารสลายพลังงานด้านหลังตัวฝายสามารถลดพลังงานของน้ำไม่ทำให้เกิดการกัดเซาะท้ายฝาย"</li></ol> |
