การตรวจสอบสภาพฝายและแนวทางแก้ไขปรับปรุงเพื่อเพิ่มประสิทธิภาพฝาย ในจังหวัดลำปาง

รหัสฝายที่ : WLP08020702

ชื่อฝาย น้ำดิบ ชื่อลำน้ำ แม่ละ ลำน้ำสาขาของ แม่น้ำวัง ประเภทลำน้ำ ลำห้วย วันที่สำรวจ 25 ธ.ค. 66
 หมู่บ้าน หมู่ที่ 07 ผดุงราษฎร์รังสรรค์ ตำบล แม่ละ อำเภอ เกิน จังหวัด ลำปาง
 ก่อสร้าง เมื่อปี พ.ศ. อายุฝาย มากกว่า 20 ปี หน่วยงานรับผิดชอบ อบต.แม่ละ ใช้แบบมาตรฐาน : รพช.

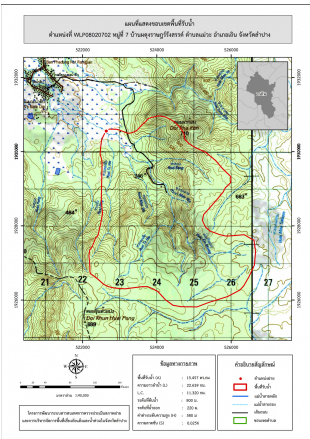
พื้นที่รับน้ำของฝายและข้อมูลประกอบ		สภาพโดยรวมของฝายและแนวทางแก้ไขปรับปรุงเบื้องต้น

<p>ข้อมูลพื้นที่รับน้ำของฝาย</p> <p>A = 15.457 ตารางกิโลเมตร</p> <p>L = 22.639 กิโลเมตร</p> <p>LC = 11.32 กิโลเมตร</p> <p>H = 580 เมตร</p> <p>s = 0.0256</p> <p>c = 0.2</p> <p>l = 35 มิลลิเมตร/ชั่วโมง</p> <p>Return period = 100 ปี</p> <p>อัตราการไหลสูงสุด = 30.08 ลบ.ม./วินาที</p>	<p>สภาพโดยรวมของฝาย</p> <p>"เป็นฝาย คสล. สันน ในความรับผิดชอบของกรมทรัพยากรน้ำ มีอายุมากกว่า 20 ปี มีสภาพในแต่ละส่วนดังนี้ ส่วน Protection เหนือน้ำ : ไม่สามารถมองเห็น ส่วนเหนือน้ำ : ส่วนพื้นที่ไม่สามารถมองเห็น ลาดด้านข้างปกติสามารถใช้งานได้มีวัชพืชขึ้นน้อย ส่วนควมคุมน้ำ : ปกติสามารถใช้งานได้มีวัชพืชขึ้นน้อย ส่วนท้ายน้ำ : ส่วนพื้นที่ไม่สามารถมองเห็น ลาดด้านข้างมีการกัดเซาะ ทรุ่ตัว และแตกร้าวปานกลาง มีการรั่วซึม มีรูโพรง และมีการเคลื่อนตัวน้อย ส่วน Protection ท้ายน้ำ : ไม่สามารถมองเห็น ระบบส่งน้ำ : ปกติ มีสภาพตะกอนหน้าฝาย : มาก มีการปรับปรุงซ่อมแซมประตูระบายน้ำโดยกรมทรัพยากรน้ำเมื่อปี พ.ศ.2555 และ พ.ศ.2562"</p> <p>แนวทางแก้ไขปรับปรุงเบื้องต้น</p> <p>มีสภาพโดยรวมปกติ แต่ส่วนท้ายน้ำได้รับความเสียหายควรได้รับการปรับปรุง ควรทำการตรวจสอบโดยละเอียดก่อนทำการปรับปรุง</p> <p>หลังจากปรับปรุงแล้วควรวางมาตรการขุดลอก และกำจัดวัชพืชตามเวลาที่เหมาะสม</p>
