การตรวจสอบสภาพฝายและแนวทางแก้ไขปรับปรุงเพื่อเพิ่มประสิทธิภาพฝาย ในจังหวัดลำปาง

รหัสฝายที่ : WLP08020703

ชื่อฝาย ผาลาด ชื่อลำน้ำ แม่ละ ลำน้ำสาขาของ แม่น้ำวัง ประเภทลำน้ำ ลำห้วย วันที่สำรวจ 25 ธ.ค. 66  
 หมู่บ้าน หมู่ที่ 07 ผดุงราษฎร์รังสรรค์ ตำบล แม่ละ อำเภอ เถิน จังหวัด ลำปาง  
 ก่อสร้าง เมื่อปี พ.ศ. 2561 อายุฝาย 7 หน่วยงานรับผิดชอบ ที่ว่าการอำเภอเถิน ออกแบบเอง

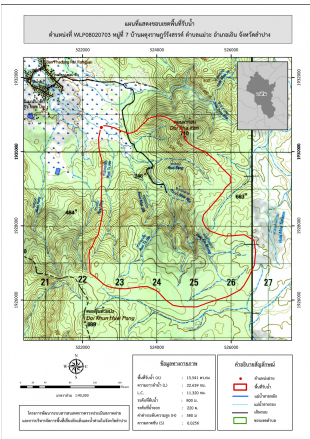
พื้นที่รับน้ำของฝายและข้อมูลประกอบ		สภาพโดยรวมของฝายและแนวทางแก้ไขปรับปรุงเบื้องต้น

<p><b>ข้อมูลพื้นที่รับน้ำของฝาย</b></p> <p>A = 15.541 ตารางกิโลเมตร</p> <p>L = 22.639 กิโลเมตร</p> <p>LC = 11.32 กิโลเมตร</p> <p>H = 580 เมตร</p> <p>s = 0.0256</p> <p>c = 0.2</p> <p>l = 35 มิลลิเมตร/ชั่วโมง</p> <p>Return period = 100 ปี</p> <p>อัตราการไหลสูงสุด = 30.24 ลบ.ม./วินาที</p>	<p><b>สภาพโดยรวมของฝาย</b></p> <p>"เป็นฝาย คสล.มีอายุมากกว่า 20 ปี มีสภาพในแต่ละส่วนดังนี้ ส่วน Protection เหนือน้ำ : ไม่สามารถมองเห็น ส่วนเหนือน้ำ : มีการกัดเซาะ ทрудตัว และแตกร่วนย่อยโดยรวมยังสามารถใช้งานได้มีวัชพืชขึ้นน้อย ส่วนควบคุมน้ำ : มีการกัดเซาะ และแตกร่วนย่อยโดยรวมยังสามารถใช้งานได้มีวัชพืชขึ้นน้อย ส่วนท้ายน้ำ : มีการกัดเซาะ ทрудตัว และแตกร่วนปานกลาง มีการรั่วซึม มีรูโหว่ และมีการเคลื่อนตัวน้อย ส่วน Protection ท้ายน้ำ : ไม่มี ระบบส่งน้ำ : ปกติมีวัชพืชขึ้นน้อย มีสภาพตะกอนหน้าฝาย : ปานกลาง"</p> <p><b>แนวทางแก้ไขปรับปรุงเบื้องต้น</b></p> <p>"ตัวฝายมีการกัดเซาะ ทрудตัว และแตกร่วน แต่โดยรวมยังสามารถใช้งานได้ ควรได้รับการตรวจสอบโดยละเอียดก่อนการปรับปรุง ควรได้รับการปรับปรุงทั้ง ส่วนเหนือน้ำ ส่วนควบคุมน้ำ และส่วนท้ายน้ำ ส่วน Protection เหนือน้ำ และส่วน Protection ท้ายน้ำควรก่อสร้างผนังป้องกันตลิ่งแบบหินเรียงในร่องเกเบี้ยน หลังจากการปรับปรุงควรวางมาตรการขุดลอก และกำจัดวัชพืชตามเวลาที่เหมาะสม"</p>
