ชื่อฝาย ทุ่งกลาง ชื่อลำน้ำ แม่ะ ลำน้ำสาขาของ แม่น้ำวัง ประเภทลำน้ำ ลำห้วย วันที่สำรวจ 25 ธ.ค. 66
 หมู่บ้าน หมู่ที่ 07 ผดุงราษฎร์รังสรรค์ ตำบล แม่ะ อำเภอ เกิน จังหวัด ลำปาง
 ก่อสร้าง เมื่อปี พ.ศ. อายุฝาย มากกว่า 15 ปี หน่วยงานรับผิดชอบ ที่ว่าการอำเภอ เกิน ออกแบบเอง

ผลการตรวจสอบสภาพฝาย

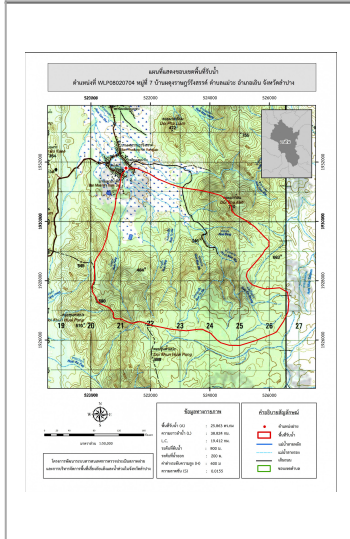
พื้นที่รับน้ำของฝายและข้อมูลประกอบ

ข้อมูลพื้นที่รับน้ำของฝาย
 A = 25.863 ตารางกิโลเมตร
 L = 38.824 กิโลเมตร
 LC = 19.412 กิโลเมตร
 H = 600 เมตร
 s = 0.0155
 Return period = 100 ปี
 อัตราการไหลสูงสุด = 61.3 ลบ.ม./วินาที
