ชื่อฝาย ทาผี ชื่อลำน้ำ แม่ปะ ลำน้ำสาขาของ แม่น้ำวัง ประเภทลำน้ำ ลำห้วย วันที่สำรวจ 26 ธ.ค. 66
 หมู่บ้าน หมู่ที่ 04 ปางกุ่ม ตำบล แม่ปะ อำเภอ เกิน จังหวัด ลำปาง
 ก่อสร้าง เมื่อปี พ.ศ. 2554 อายุฝาย 12 หน่วยงานรับผิดชอบ อบจ.ลำปาง ออกแบบเอง

ผลการตรวจสอบสภาพฝาย

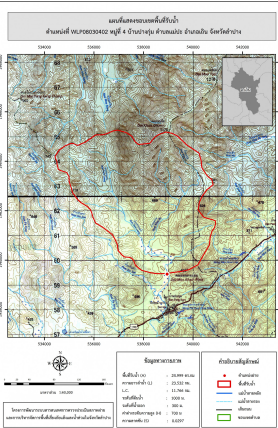
พื้นที่รับน้ำของฝายและข้อมูลประกอบ	สภาพโดยรวมของฝายและแนวทางแก้ไขปรับปรุงเบื้องต้น

<p>ข้อมูลพื้นที่รับน้ำของฝาย</p> <p>A = 24.999 ตารางกิโลเมตร</p> <p>L = 23.532 กิโลเมตร</p> <p>LC = 11.766 กิโลเมตร</p> <p>H = 700 เมตร</p> <p>s = 0.0297</p> <p>c = 0.2</p> <p>I = มิลลิเมตร/ชั่วโมง</p> <p>Return period = 100 ปี</p> <p>อัตราการไหลสูงสุด = 60 ลบ.ม./วินาที</p>	<p>สภาพโดยรวมของฝาย</p> <p>"เป็นฝาย คสล. ก่อสร้างเมื่อปี พ.ศ.2554 มีอายุ 12 ปี มีสภาพในแต่ละส่วนดังนี้ ส่วน Protection เหนือน้ำ : ไม่มี ส่วนเหนือน้ำ : โดยรวมปกติสามารถใช้งานได้มีวัชพืชขึ้นน้อย ส่วนควบคุมน้ำ : ปกติมีวัชพืชขึ้นน้อย ส่วนท้ายน้ำ : โดยรวมปกติมีวัชพืชขึ้นน้อย ส่วน Protection ท้ายน้ำ : ไม่มี ระบบส่งน้ำ : ปกติมีวัชพืชขึ้นน้อย มีสภาพตะกอนหน้าฝาย : มาก"</p> <p>แนวทางแก้ไขปรับปรุงเบื้องต้น</p> <p>มีสภาพโดยรวมปกติ ควรวางมาตรการขุดลอก และกำจัดวัชพืชตามเวลาที่เหมาะสม</p>
